夏普复印机 SF-1116 SF-1020

发行号：980016

## SOCC 技术情报书

### 标题： 复印品走纸方向平行细黑条故障

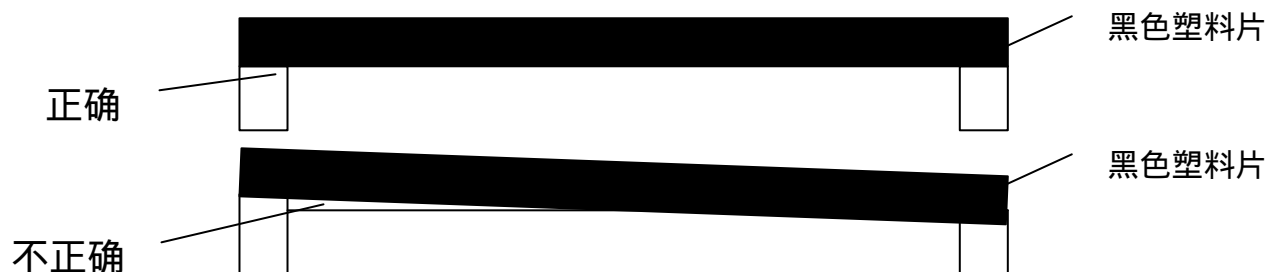
### 附图：部品编号（CSHEZ4602FC01）

现象： 复印品平行走纸方向会出现不规则的细黑条，细黑条会随复印数增加而增加，并有可能发出不正常的磨擦声音。

分析： 经过初步分析可能为废粉回收密封片与感光鼓的间隙太小，造成废粉回收密封片上的黑色塑料片磨擦感光鼓所至，特对此问题提出市场紧急对应。

1. 在安装新机时，先行拆下光鼓组件，确认废粉回收密封片上的黑色塑料片是否与粘贴支架平行（如附图）。如发现不平行者请更换此密封片。
2. 在使用的机器当发现感光鼓上已磨擦出细痕条时(不正常细条)，在更换光鼓的同时请确认清洁刮板上纸粉的清洁，和废粉回收密封片上的黑色塑料片粘贴是否平行。如问题如上所述，请在更换光鼓的同时将废粉回收密封片一起交换。
3. 为了方便各认定店检查更换，SOCC先寄5根密封片给各认定店。各认定店发生更换后，速填写市场情报书并把更换后的旧部品一同寄回SOCC上海经营部，待确认后补发部品。
