# SONY VP-890CE 热敏打印机故障检修

李 伟

(山东曲阜市人民医院, 山东曲阜 273100)

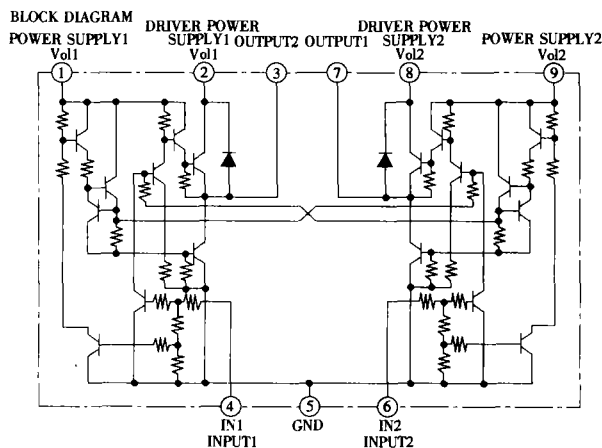
图 1 原理图

换另一种思路, 从翻仓电机查起, 发现翻仓电机是由模块 IC2 控制, 而 IC2 与弹出仓门的电机控制块与 IC1 相同, 焊下互换位置, 仍不能正常工作, 经查资料 IC2 M54543L 原理如图 1。

其中, 1、9 脚为电源输入, 2、8 脚为电机电源, 与 IC1 比较, IC1 的电源电压恒为 9V, 而 IC2 则时为 1.7V, 时为 14.9V 极不正常, IC2 的电源是由贴片原件 V2 供给, V2 的管脚与供给 IC1 电源的贴片原件 V1 比较, 只有输出脚不同, 说明故障出在 V2 上。而手上没有与之相符的元件只能从性能上考虑替换, 既然 V2 的作用是给 IC2 供直流电源, 输入脚不受其他部分控制, 那么只要给 IC2 一个稳定的 9V 的电源就可以了, 于是用三端稳压 7809 来代替, 直接从直流电源处引来 15V 电源经 7809 稳压后以 9V 输入到 IC2。试机, 一切正常, 从维修到现在近十个月过去了, 故障没有再出现。
