# 车辆控制单元在线刷新常见问题及解决办法

## —— 现场一级技术支持手册

| 版本信息 | V3 | 2019.12.06 |

一汽-大众售后技术服务部  
服务技术开发组

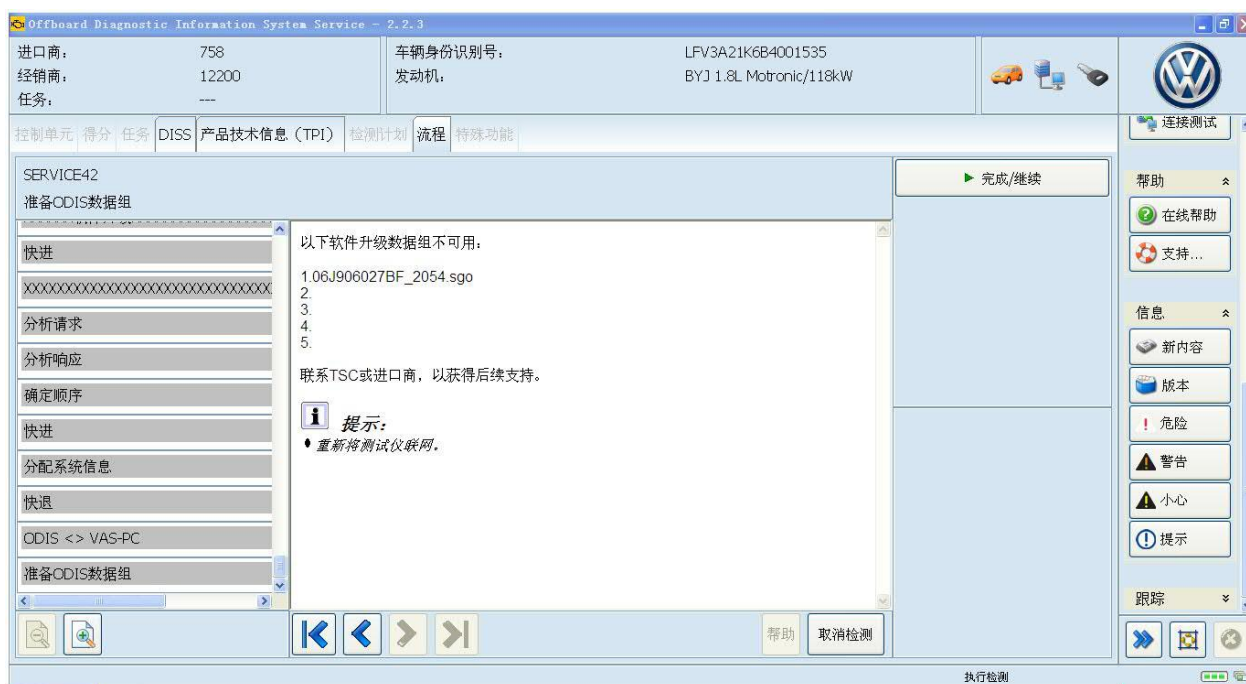
### 3. 2、存取数据组时发生故障

诊断仪找不到刷新文件，故障点可能为：

1. 诊断仪无法连接镜像服务器 2，请检查诊断仪到镜像服务器 2 的连接，确保连接成功（参考《ODIS 安装及操作指导》测试在线连接小节）；
2. 若已确定诊断仪到镜像服务器 2 的连接成功(检测方法见《ODIS 安装及操作指导》测试在线连接小节)，但仍不能刷新成功，请检查镜像服务器 2 中是否有此文件（查找地址：[http:// 镜像服务器 2 IP/dav/Service42/Trade-Retail/Brand-V/](http://镜像服务器2IP/dav/Service42/Trade-Retail/Brand-V/)）。
