# SPARC® Enterprise M4000/M5000 伺服器 產品說明

適用於 XCP 版本 1041

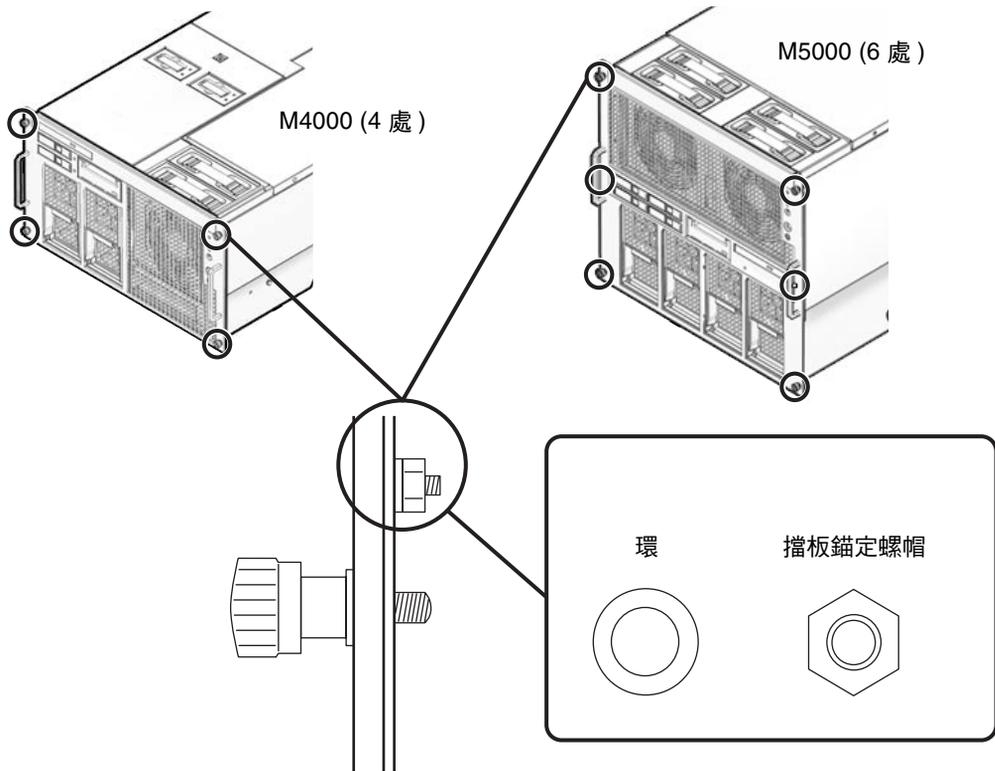
將 SPARC Enterprise M4000 或 M5000 伺服器裝配到 19 英寸機架上時，由於您是將伺服器沿滑軌插入機架中，用於錨定擋板的螺帽可能會干擾機架柱，因而伺服器可能無法正確插入就位。

在這種情況下，請使用 E 型環更換擋板錨定螺帽和環。

1. 拆除會產生干擾的擋板錨定螺帽和環。
