IBM Flex System Manager Typ 7955, 8731 und 8734
Installations- und Wartungshandbuch

Vierte Ausgabe, August 2013

Diese Veröffentlichung ist eine Übersetzung des Handbuchs
IBM Flex System Manager Types 7955, 8731, and 8734, Installation and Service Guide,
IBM Teilenummer 88Y7643

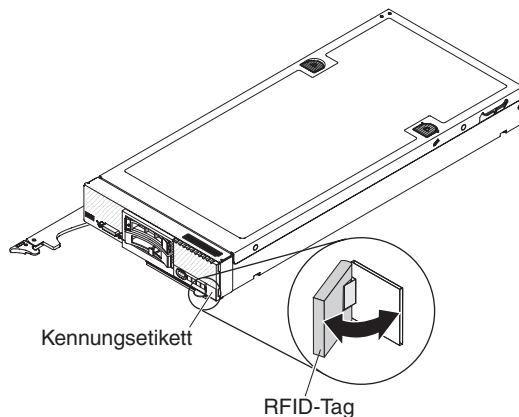
Die Modellnummer und die Seriennummer finden Sie auf dem Kennungsetikett an der Vorderseite des Verwaltungsknotens und auf einem Etikett am Boden des Verwaltungsknotens, das sichtbar ist, wenn sich der Verwaltungsknoten nicht im IBM Flex System Enterprise Chassis befindet. Wenn der Verwaltungsknoten mit einem RFID-Tag versehen ist, bedeckt der RFID-Tag das Kennungsetikett an der Frontblende auf der Vorderseite des Verwaltungsknotens. Sie können den RFID-Tag jedoch öffnen, um das Kennungsetikett dahinter anzuzeigen.

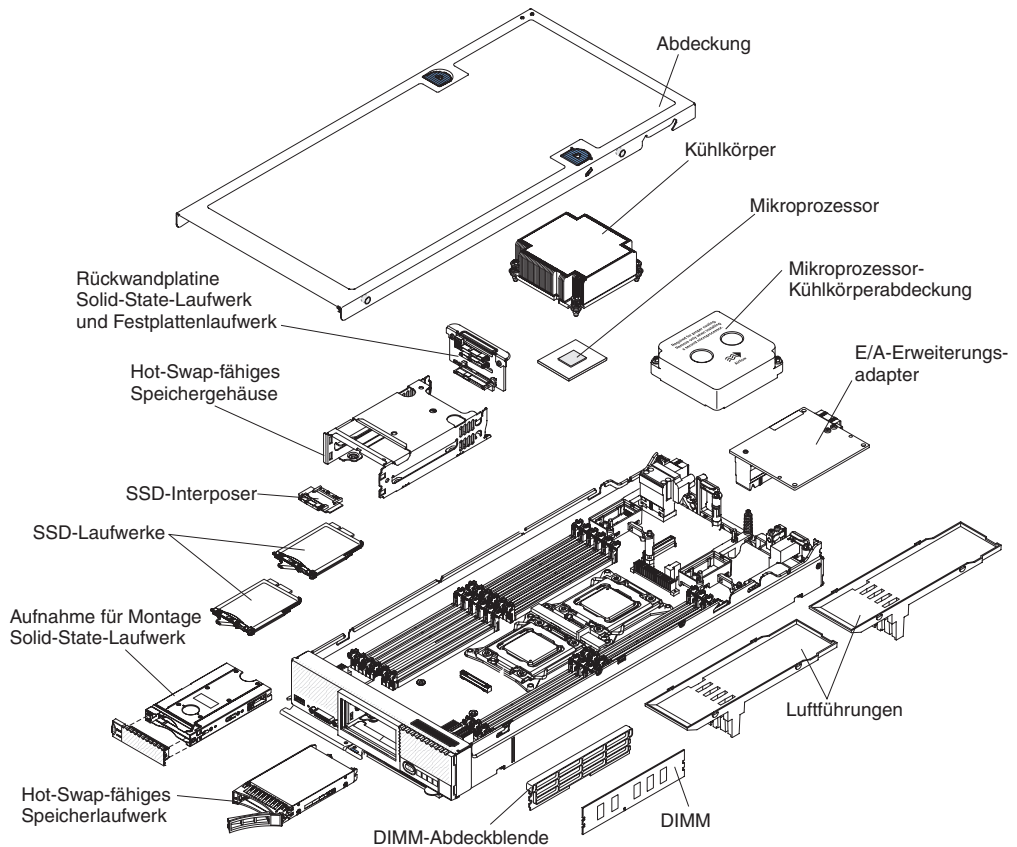
Dieser Abschnitt enthält Informationen zu den Positionen der Hauptkomponenten des Verwaltungsknotens. Die Hauptkomponenten umfassen durch den Kundendienst austauschbare Funktionseinheiten (CRUs) und durch den Kunden austauschbare Funktionseinheiten (FRUs).

In der folgenden Abbildung sind die Hauptkomponenten des Verwaltungsknotens dargestellt.

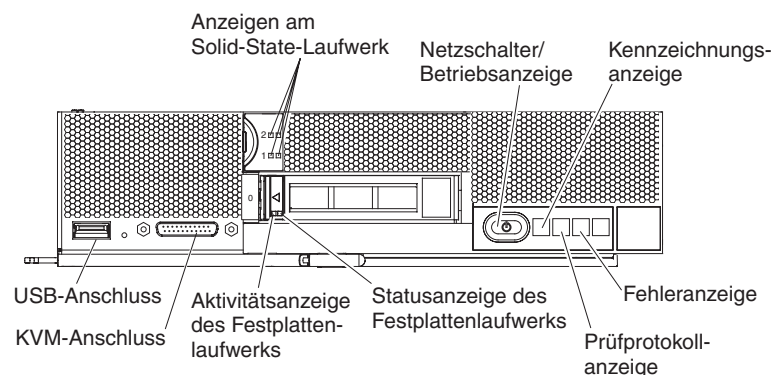
In der folgenden Abbildung sind die Tasten bzw. Schalter, Anschlüsse und LEDs an der IBM Flex System Manager Typ 7955, 8731 und 8734-Steuerkonsole dargestellt.

Aktivitäts-LED für Solid-State-Laufwerk (grün)

Diese grüne LED leuchtet, wenn das Solid-State-Laufwerk aktiv ist.

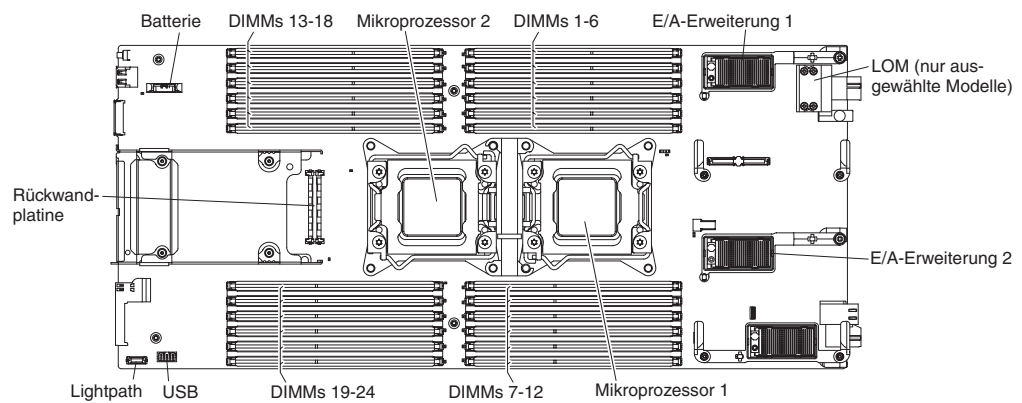
In der folgenden Abbildung sind die Komponenten der Systemplatine im IBM Flex System Manager Typ 7955, 8731 und 8734-Verwaltungsknoten dargestellt, einschließlich der Anschlüsse für Zusatzeinrichtungen, die der Benutzer installieren kann.

1. Entfernen Sie die Abdeckung (siehe „Verwaltungsknotenabdeckung entfernen“ auf Seite 411).
2. Suchen Sie die CMOS-Batterie auf der Systemplatine (siehe „Anschlüsse auf der Systemplatine“ auf Seite 12).
3. Wenn sich eine Abdeckung über der CMOS-Batterie befindet, entfernen Sie diese Abdeckung.
4. Drehen Sie die CMOS-Batterie in Richtung der Rechenknotenmitte.

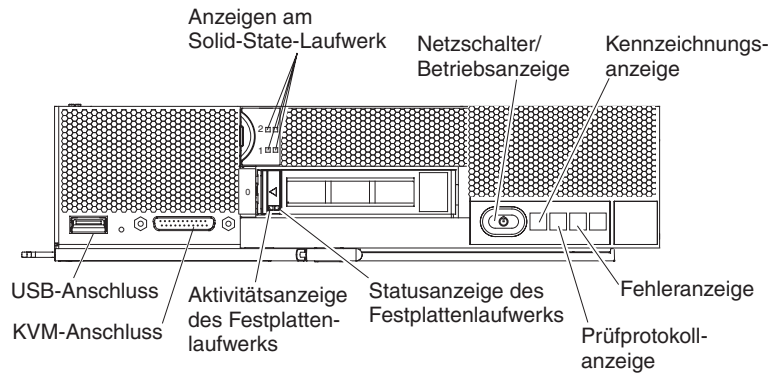
1. Schauen Sie auf der Vorderseite des Knotens auf die Steuerkonsole (siehe „Steuerelemente, Anschlüsse und LEDs des Verwaltungsknotens“ auf Seite 8).

- Wenn die Prüfprotokoll-LED leuchtet, bedeutet dies, dass eine Bedingung aufgetreten ist, durch die ein Ereignis im IMM-Ereignisprotokoll aufgezeichnet wird.

- Wenn die Fehler-LED leuchtet, bedeutet dies, dass ein Fehler aufgetreten ist. Überprüfen Sie das Diagnosefeld "Light-Path Diagnostics" und die Light-Path Diagnostics-Anzeigen, um die fehlerhafte Komponente zu eingrenzen.

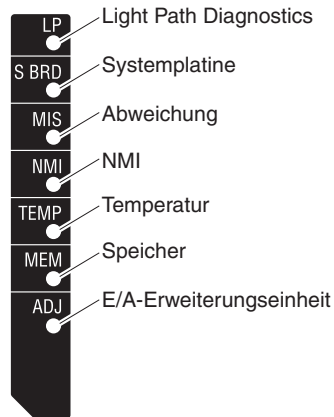
In der folgenden Abbildung sind die LEDs im Diagnosefeld "Light-Path Diagnostics" dargestellt.

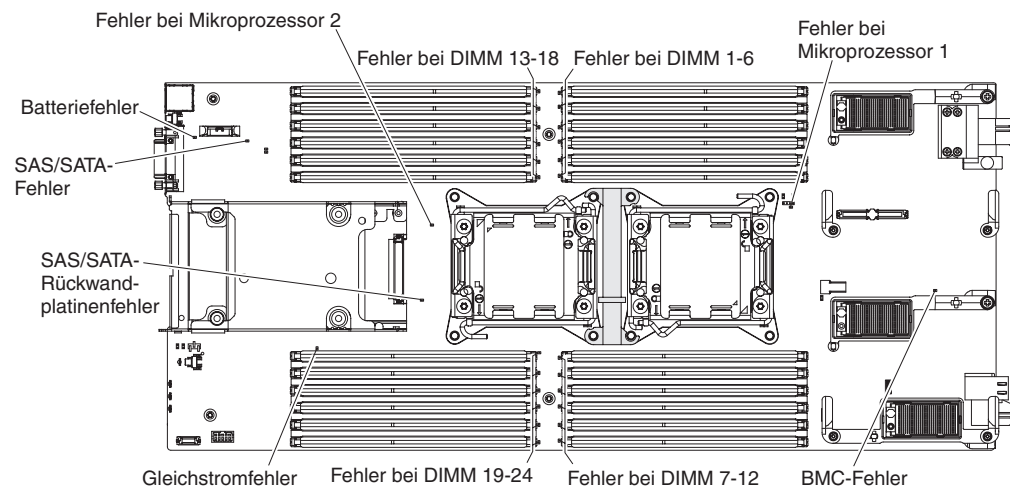
In der folgenden Abbildung ist die Position der LEDs für Light-Path Diagnostics auf der Systemplatine dargestellt.

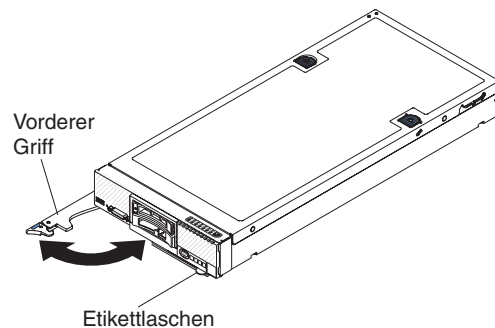
1. Öffnen Sie den vorderen Griff wie in der Abbildung dargestellt. Der Knoten bewegt sich ungefähr 0,6 cm aus der Knotenposition heraus.

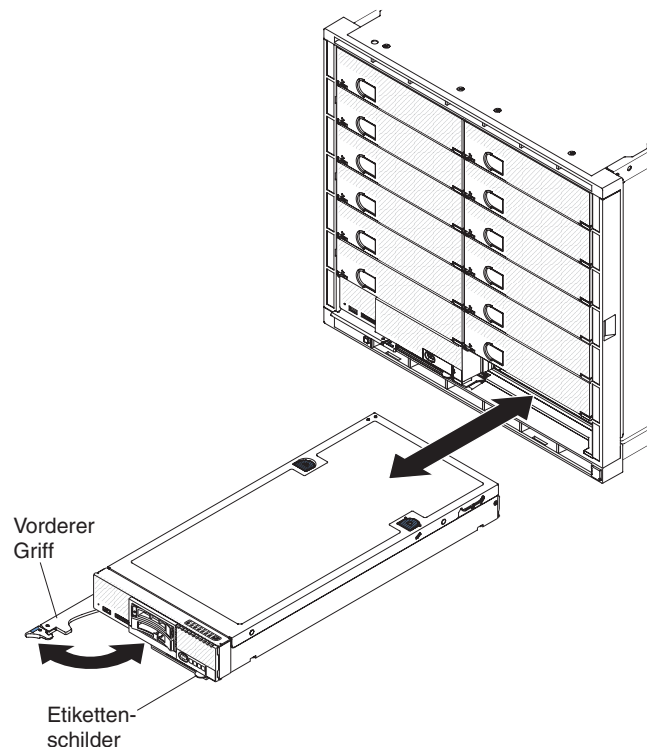
Gehen Sie wie folgt vor, um den Verwaltungsknoten in einem Gehäuse zu installieren.

1. Wählen Sie die Knotenposition aus.

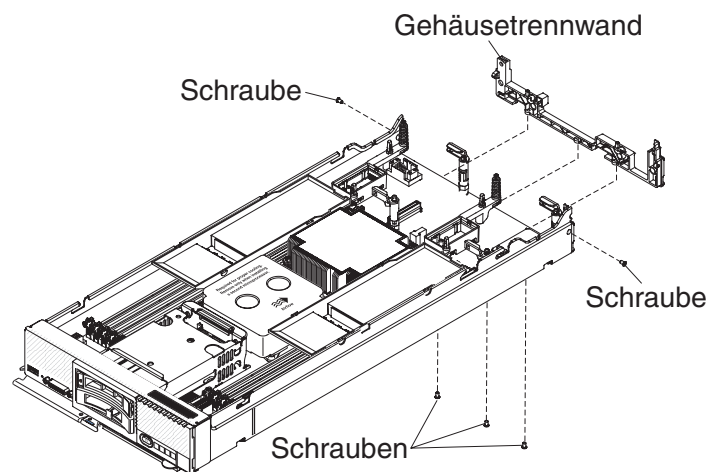
Gehen Sie wie folgt vor, um die Gehäusetrennwand zu entfernen.

1. Entfernen Sie die Abdeckung (siehe „Verwaltungsknotenabdeckung entfernen“ auf Seite 411).
2. Entfernen Sie die E/A-Erweiterungsadapter (siehe „E/A-Erweiterungsadapter entfernen“ auf Seite 437).
3. Entfernen Sie den Fabric-Anschluss (siehe „Fabric-Anschluss entfernen“ auf Seite 430).
4. Legen Sie das Gehäuse vorsichtig auf die Seite, wobei die Seite mit dem vorderen Griff nach oben zeigt.

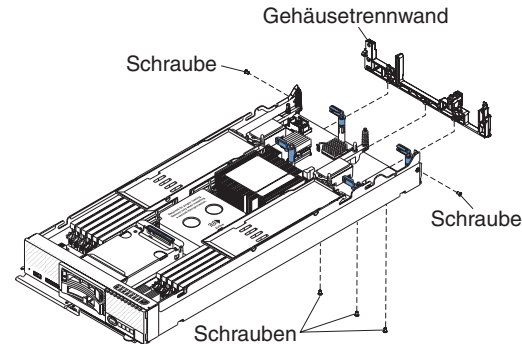
Gehen Sie wie folgt vor, um die Gehäusetrennwand zu installieren.

1. Entfernen Sie die Abdeckung (siehe „Verwaltungsknotenabdeckung entfernen“ auf Seite 411).
2. Positionieren Sie die Trennwand im Gehäuse.
3. Installieren Sie die Schrauben, die die Trennwand an den Seiten des Gehäuses sichern, mit einem T8-Torxschraubendreher.
4. Legen Sie das Gehäuse vorsichtig auf die Seite, wobei der vordere Griff nach oben zeigt.
5. Installieren Sie die Schrauben, die die Trennwand am Gehäuseboden sichern, mit einem T8-Torxschraubendreher.
6. Drehen Sie das Gehäuse vorsichtig wieder, damit die Unterseite nach unten zeigt.
7. Installieren Sie die E/A-Erweiterungsadapter (siehe „E/A-Erweiterungsadapter installieren“ auf Seite 437).
8. Installieren Sie die Luftführungen, falls diese entfernt wurden.

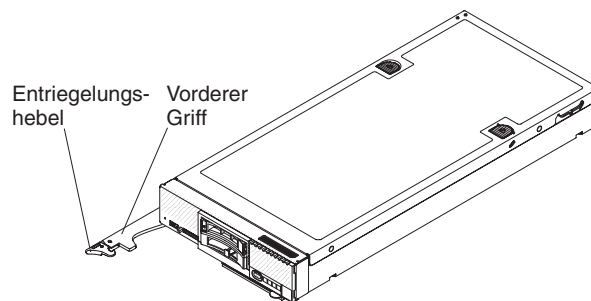
Gehen Sie wie folgt vor, um den vorderen Griff zu entfernen.

1. Suchen Sie die Schraube, mit der der Griff am Verwaltungsknoten befestigt ist.
2. Drehen Sie die Schraube am vorderen Griff mit einem T15-Torxschraubendreher heraus und bewahren Sie sie an einem sicheren Ort auf. Verwenden Sie dieselbe Schraube, wenn Sie einen vorderen Griff installieren.

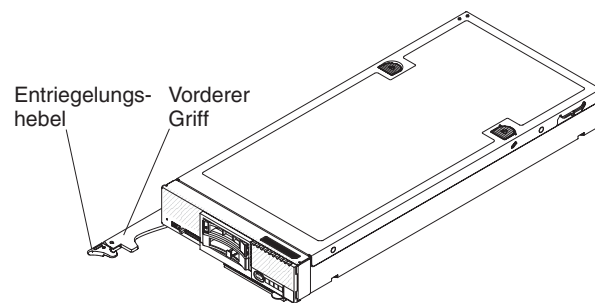
Gehen Sie wie folgt vor, um den vorderen Griff zu installieren.

1. Halten Sie den vorderen Griff so, dass der blaue Entriegelungshebel zur Mitte des Verwaltungsknotens zeigt.
2. Richten Sie die Bohrung im Griff an der Bohrung auf dem Verwaltungsknoten an der Stelle, an der der Griff installiert wird, aus.
3. Befestigen Sie die Schraube, die den Griff sichert, mit einem T15-Torxschraubendreher. Befestigen Sie die Schraube, die Sie beim Entfernen des Griffs entfernt haben.

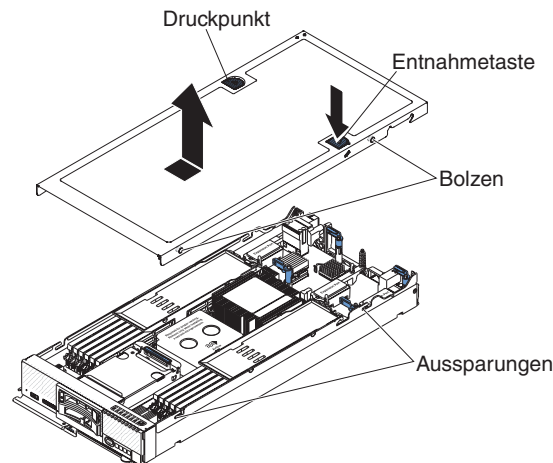
Gehen Sie wie folgt vor, um die Abdeckung des Verwaltungsknotens zu entfernen:

- Drücken Sie gleichzeitig die Entnahmetaste und den Druckpunkt und schieben Sie die Abdeckung in Richtung der Rückseite des Verwaltungsknotens.
- Nehmen Sie die Abdeckung vom Verwaltungsknoten ab.

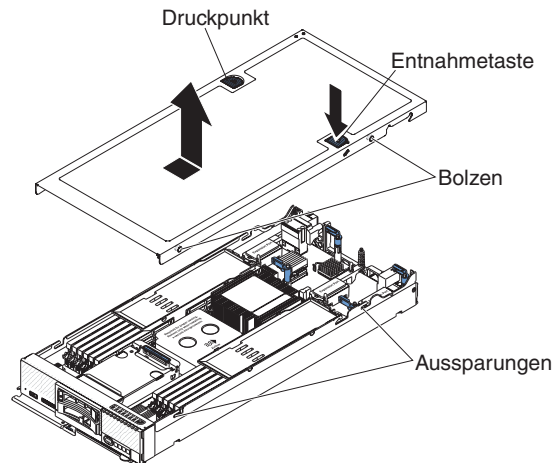
1. Legen Sie den Verwaltungsknoten vorsichtig auf einer ebenen, nicht leitenden Oberfläche mit der Frontblende zu Ihnen gerichtet ab.
2. Richten Sie die Abdeckung so aus, dass die Montagestifte an der Innenseite der Abdeckung in die Aussparungen des Verwaltungsknotens gleiten.

3. Halten Sie den Verwaltungsknoten an der Vorderseite fest und schieben Sie die Abdeckung nach vorn in die geschlossene Position, bis sie einrastet.
4. Zum Anbringen eines Systemserviceetiketts richten Sie das Etikett auf der Abdeckung aus, entfernen den Träger der Klebeschicht und drücken das Etikett auf die Abdeckung.

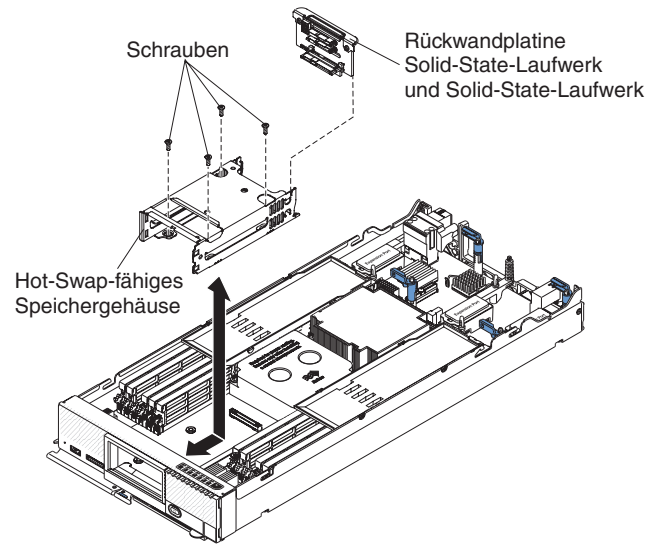
Gehen Sie wie folgt vor, um das Hot-Swap-fähige Speichergehäuse zu entfernen.

1. Entfernen Sie die Abdeckung (siehe „Verwaltungsknotenabdeckung entfernen“ auf Seite 411).
2. Entfernen Sie die Hot-Swap-fähigen Speicherlaufwerke und die Abdeckblenden der Speicherlaufwerke.
3. Entfernen Sie die Hot-Swap-fähige Speicherrückwandplatte (siehe „Hot-Swap-fähige Speicherrückwandplatte entfernen“ auf Seite 432).
4. Entfernen Sie die vier Schrauben mit einem T8-Torxschraubendreher aus dem Gehäuse und ziehen Sie es unter der Frontblende heraus. Anschließend entfernen Sie das Gehäuse aus dem Knoten.

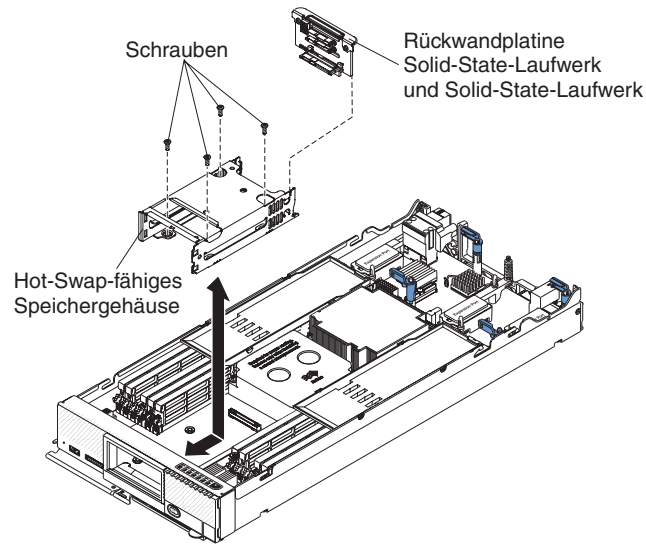
Gehen Sie wie folgt vor, um das Hot-Swap-fähige Speichergehäuse zu installieren.

1. Entfernen Sie die Abdeckung (siehe „Verwaltungsknotenabdeckung entfernen“ auf Seite 411).
2. Positionieren Sie das Gehäuse im Rechenknoten.
3. Richten Sie das Gehäuse mit den Schraubenlöchern auf der Systemplatine aus.
4. Setzen Sie die vier Schrauben ein und sichern Sie das Gehäuse im Knoten.
5. Entfernen Sie den kleinen Umschlag mit dem Etikett mit der MAC-Adresse vom Gehäuse.
Achtung: Stellen Sie sicher, dass der Umschlag mit dem Etikett mit der MAC-Adresse vom Gehäuse entfernt wurde, bevor das Laufwerk eingesetzt wird. Andernfalls ist eine Beschädigung des Laufwerksanschlusses möglich.
6. Installieren Sie die Hot-Swap-fähige Speicherrückwandplatine (siehe „Hot-Swap-fähige Speicherrückwandplatine installieren“ auf Seite 433).
7. Setzen Sie die Hot-Swap-fähigen Speicherlaufwerke und die Abdeckblenden der Speicherlaufwerke ein.

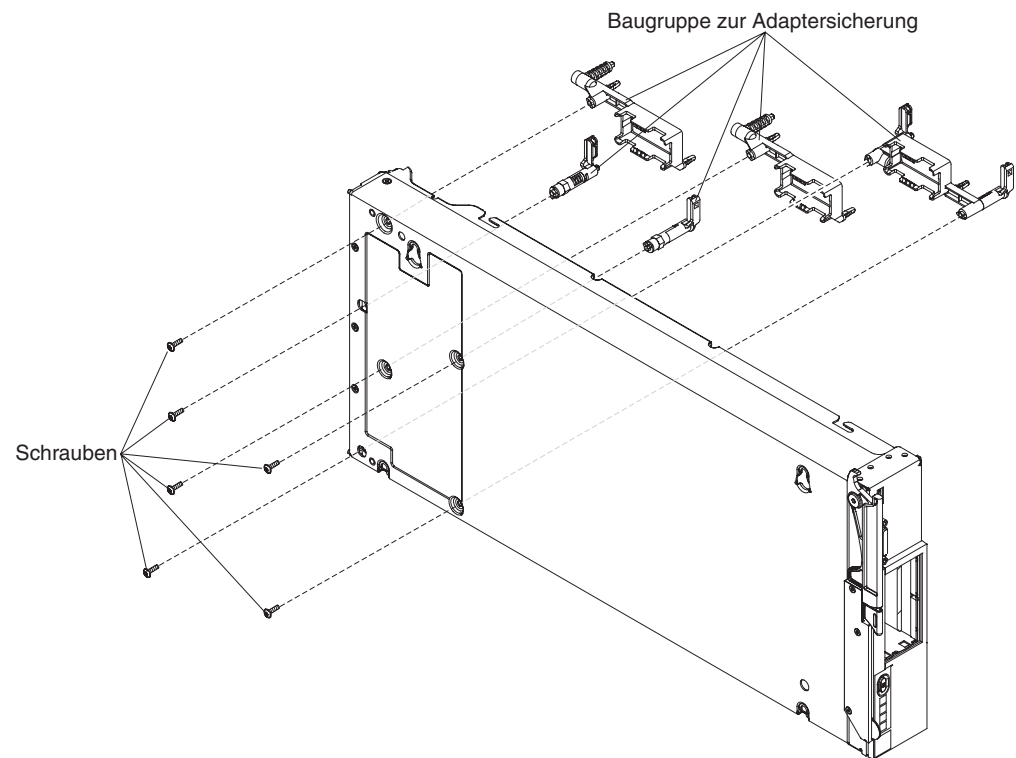
Gehen Sie wie folgt vor, um die Sicherungsbaugruppe des Adapters zu entfernen.

1. Entfernen Sie die Abdeckung (siehe „Verwaltungsknotenabdeckung entfernen“ auf Seite 411).
2. Entfernen Sie die Luftführungen.

3. Entfernen Sie bei Bedarf die E/A-Erweiterungsadapter (siehe „E/A-Erweiterungsadapter entfernen“ auf Seite 437).
4. Legen Sie das Gehäuse vorsichtig auf die Seite, wobei die Seite mit dem vorderen Griff nach oben zeigt.
5. Entfernen Sie die sechs Schrauben zur Sicherung der Sicherungsbaugruppe des Adapters mit einem T10-Torxschraubendreher.
6. Heben Sie die Sicherungsbaugruppe des Adapters von der Systemplatine an.
7. Drehen Sie das Gehäuse vorsichtig wieder, damit die Unterseite nach unten zeigt.

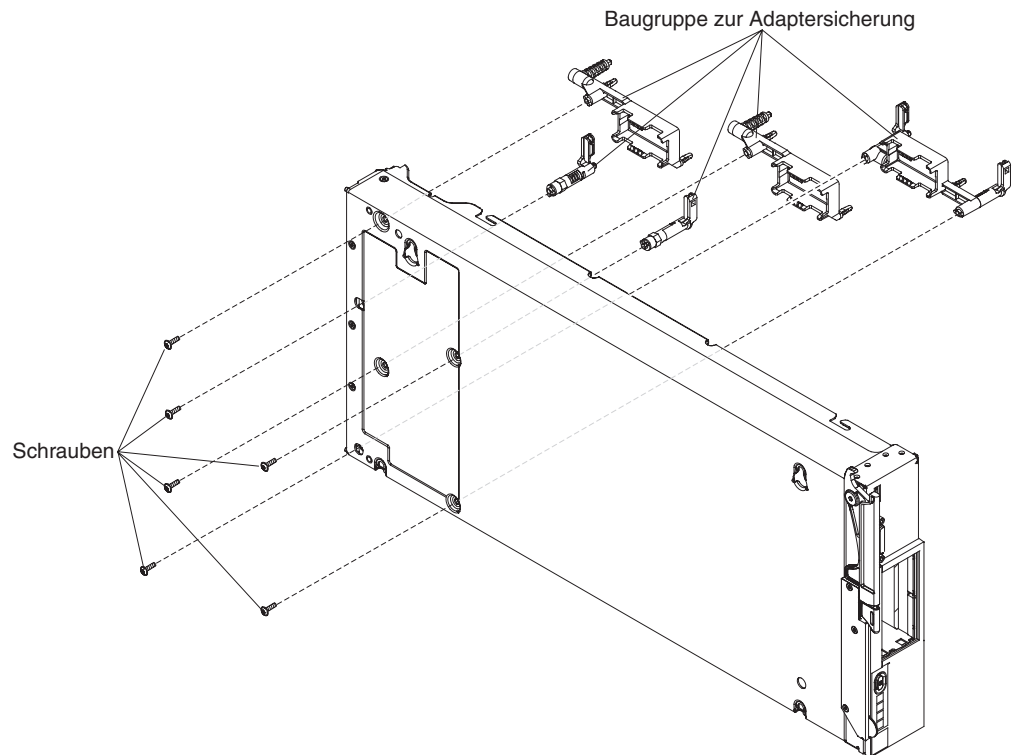
Gehen Sie wie folgt vor, um die Sicherungsbaugruppe eines Adapters zu installieren.

1. Entfernen Sie die Abdeckung (siehe „Verwaltungsknotenabdeckung entfernen“ auf Seite 411).
2. Entfernen Sie die Luftführungen.
3. Legen Sie das Gehäuse vorsichtig auf die Seite, wobei die Seite mit dem vorderen Griff nach oben zeigt.
4. Richten Sie die Sicherungsbaugruppe des Adapters auf der Systemplatine aus.
5. Befestigen Sie die Schrauben zur Sicherung der Sicherungsbaugruppe des Adapters mit einem T10-Torxschraubendreher.
6. Drehen Sie das Gehäuse vorsichtig wieder, damit die Unterseite nach unten zeigt.
7. Installieren Sie die E/A-Erweiterungsadapter, wenn Sie diese entfernt haben (siehe „E/A-Erweiterungsadapter installieren“ auf Seite 437).
8. Installieren Sie die Luftführungen.

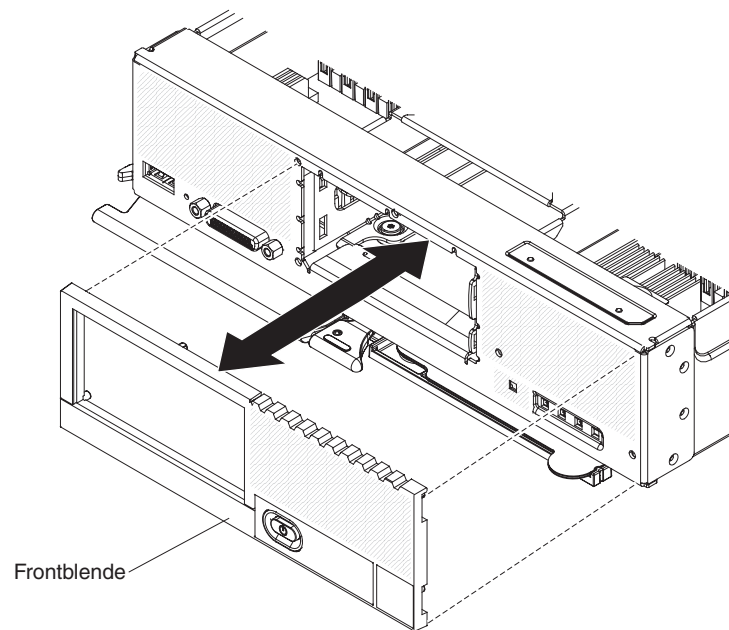
Gehen Sie wie folgt vor, um die Frontblende zu entfernen.

1. Verwenden Sie einen Schlitzschraubendreher, um die Frontblende vorsichtig aus dem Verwaltungsknoten zu ziehen.
2. Heben Sie die Frontblende aus dem Knoten.

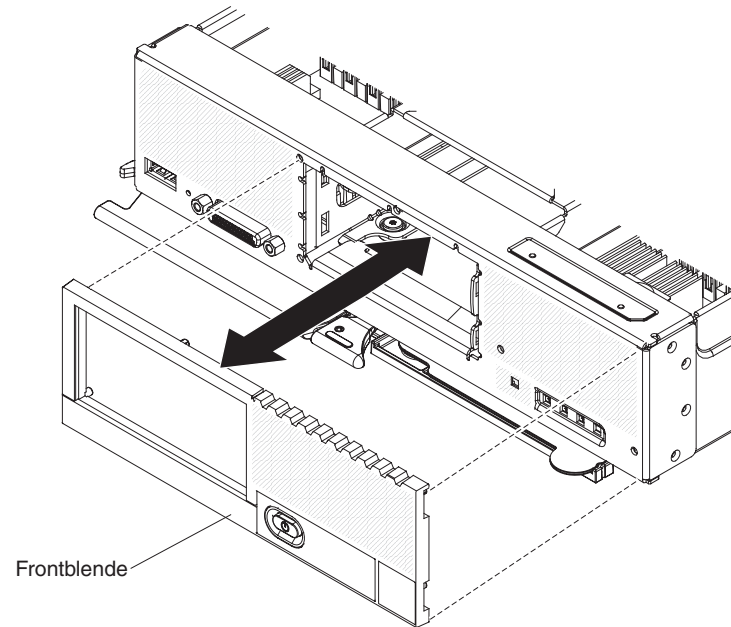
Gehen Sie wie folgt vor, um die Frontblende zu installieren.

1. Positionieren Sie die Frontblende an der Vorderseite des Rechenknotens.
2. Drücken Sie die Frontblende fest gegen das Gehäuse.

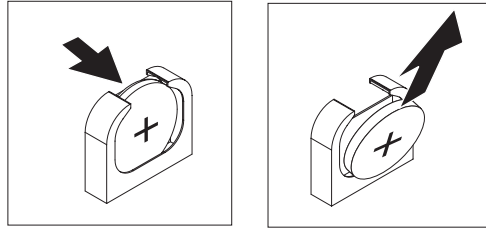
5. Nehmen Sie die CMOS-Batterie aus der Buchse.

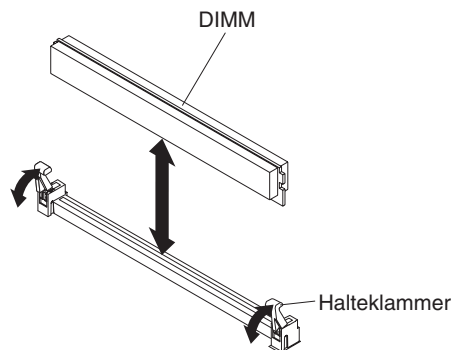
Gehen Sie wie folgt vor, um ein DIMM zu entfernen.

1. Entfernen Sie die Abdeckung (siehe „Verwaltungsknotenabdeckung entfernen“ auf Seite 411).
2. Entfernen Sie die über dem DIMM-Steckplatz installierte Luftführung.

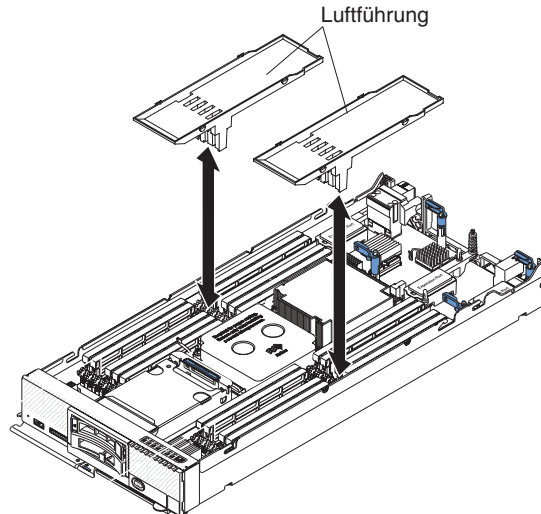
3. Suchen Sie die DIMM-Steckplätze (siehe „Anschlüsse auf der Systemplatine“ auf Seite 12). Bestimmen Sie, welches DIMM aus dem Verwaltungsknoten entfernt werden soll.

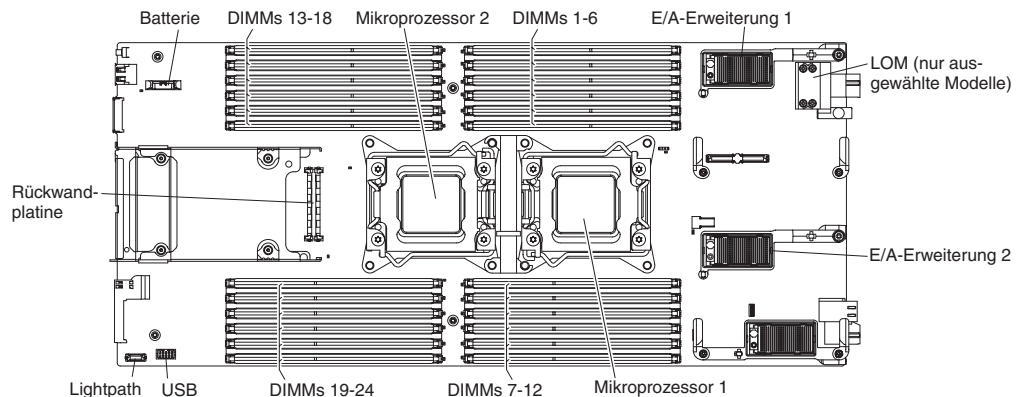
Der Verwaltungsknoten verfügt über insgesamt 24 DIMM-Steckplätze (Direct Inline Memory Module). Der Verwaltungsknoten unterstützt LP (Low Profile) DDR3 DIMMs mit Fehlerkorrekturcode (Error Code Correction, ECC) und einer Kapazität von 2 GB, 4 GB, 8 GB und 16 GB.

In der folgenden Abbildung sind die Komponenten der Systemplatine einschließlich der DIMM-Steckplätze dargestellt.

Der interne Speicherzugriff erfolgt über acht Kanäle (vier Kanäle für jeden Mikroprozessor). Jeder Kanal enthält drei DIMM-Steckplätze. Jeder Kanal kann maximal acht Speicherbänke aufweisen. In der folgenden Tabelle sind die einzelnen Kanäle und die zugehörigen DIMM-Steckplätze aufgelistet.

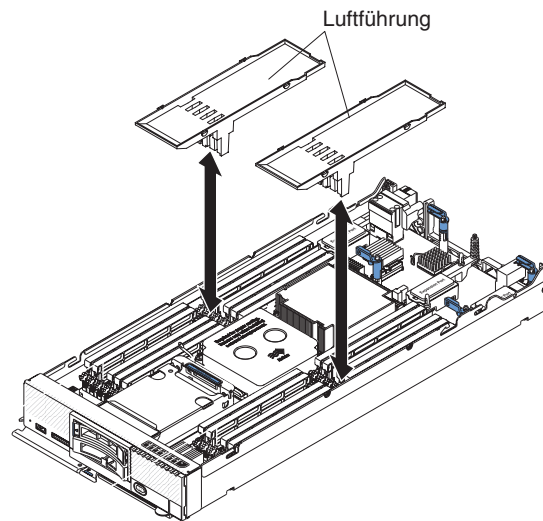
1. Entfernen Sie die Abdeckung (siehe „Verwaltungsknotenabdeckung entfernen“ auf Seite 411).
2. Lesen Sie die mit dem DIMM gelieferte Dokumentation.
3. Entfernen Sie die Luftführung.

4. Suchen Sie die DIMM-Steckplätze (siehe „Anschlüsse auf der Systemplatine“ auf Seite 12). Bestimmen Sie, welches DIMM aus dem Verwaltungsknoten entfernt werden soll.
5. Wenn bereits eine DIMM-Abdeckblende oder ein anderes Speichermodul im DIMM-Steckplatz installiert ist, entfernen Sie die Abdeckblende oder das Speichermodul (siehe „DIMM entfernen“ auf Seite 424).

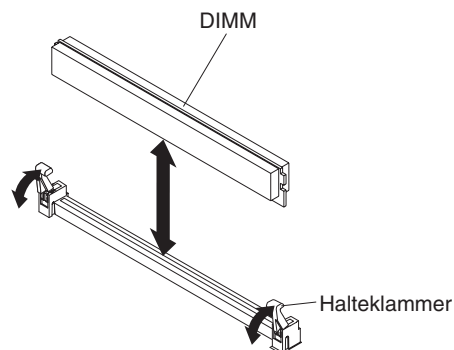
- a. Stellen Sie sicher, dass sich beide Halteklammern am DIMM-Steckplatz, in den Sie das DIMM installieren, in der offenen Position befinden.
- b. Drehen Sie das DIMM so, dass die Führungen am DIMM ordnungsgemäß am DIMM-Steckplatz auf der Systemplatine ausgerichtet sind.

- Achtung:** Gehen Sie mit den Halteklammern vorsichtig um, damit die Klammern nicht brechen und der DIMM-Steckplatz nicht beschädigt wird.
- c. Drücken Sie das DIMM in den DIMM-Steckplatz. Durch die Halteklammern wird das DIMM im Steckplatz gesichert.
 - d. Stellen Sie sicher, dass die kleinen Laschen an den Halteklammern in die Kerben am DIMM einrasten. Wenn zwischen DIMM und Halteklammern eine Lücke frei bleibt, wurde das DIMM nicht ordnungsgemäß installiert. Drücken Sie das DIMM fest in den Steckplatz und drücken Sie dann die Halteklammern in Richtung DIMM, bis die Laschen fest sitzen. Wenn das DIMM ordnungsgemäß installiert ist, sind die Halteklammern parallel zu den Seiten des DIMM.

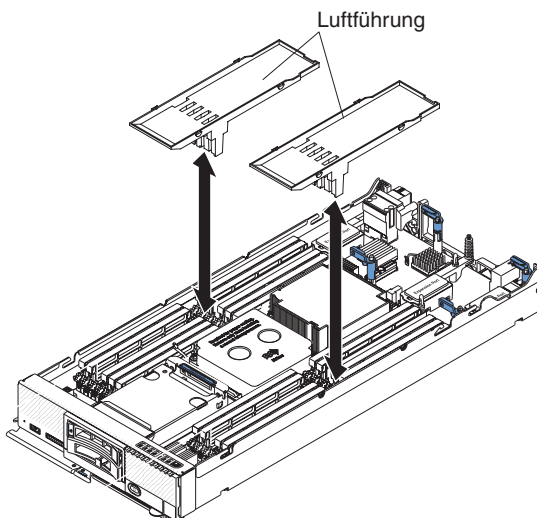
8. Installieren Sie die Luftführungen.

Achtung: Betreiben Sie den Verwaltungsknoten nicht ohne installierte Luftführungen über den DIMM-Steckplätzen, um eine ordnungsgemäße Kühlung des Systems sicherzustellen.

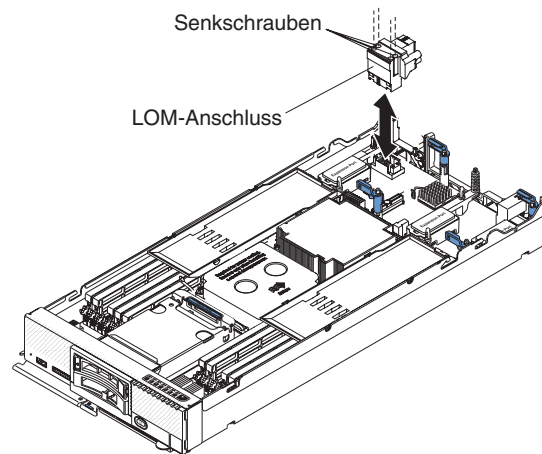
Gehen Sie wie folgt vor, um einen Fabric-Anschluss zu entfernen.

1. Entfernen Sie die Abdeckung (siehe „Verwaltungsknotenabdeckung entfernen“ auf Seite 411).
2. Suchen Sie den Fabric-Anschluss auf der Systemplatine (siehe „Anschlüsse auf der Systemplatine“ auf Seite 12).
3. Lösen Sie die vier Schrauben mit einem Kreuzschlitz-Schraubendreher, die den Fabric-Anschluss sichern.
4. Nehmen Sie den Fabric-Anschluss von der Systemplatine und bewahren Sie ihn an einem sicheren Ort auf.

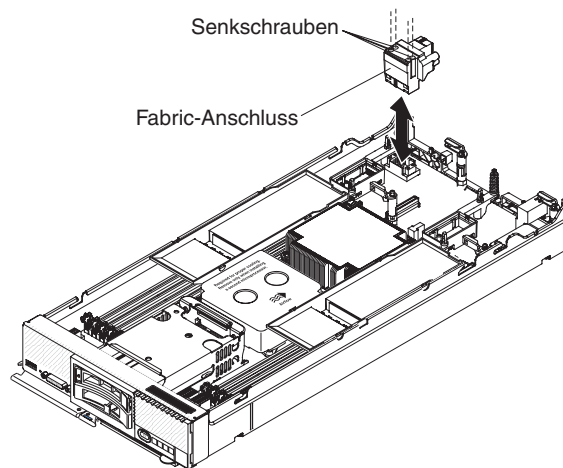
Gehen Sie wie folgt vor, um einen Fabric-Anschluss zu installieren.

1. Entfernen Sie die Abdeckung (siehe „Verwaltungsknotenabdeckung entfernen“ auf Seite 411).
2. Suchen Sie den Fabric-Anschluss (siehe „Anschlüsse auf der Systemplatine“ auf Seite 12).
3. Richten Sie den Fabric-Anschluss an der Systemplatine aus.
4. Ziehen Sie die vier Senkschrauben mit einem Kreuzschlitz-Schraubendreher fest, um den Fabric-Anschluss zu sichern.

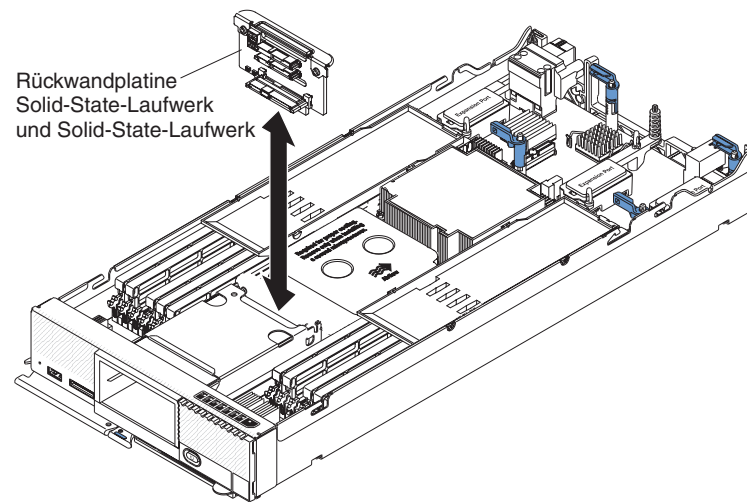
Gehen Sie wie folgt vor, um die Hot-Swap-fähige Speicherrückwandplatine zu entfernen.

1. Entfernen Sie die Abdeckung (siehe „Verwaltungsknotenabdeckung entfernen“ auf Seite 411).
2. Entfernen Sie die Hot-Swap-fähigen Speicherlaufwerke und die Abdeckblenden der Speicherlaufwerke.
3. Heben Sie die Hot-Swap-fähige Speicherrückwandplatine heraus.

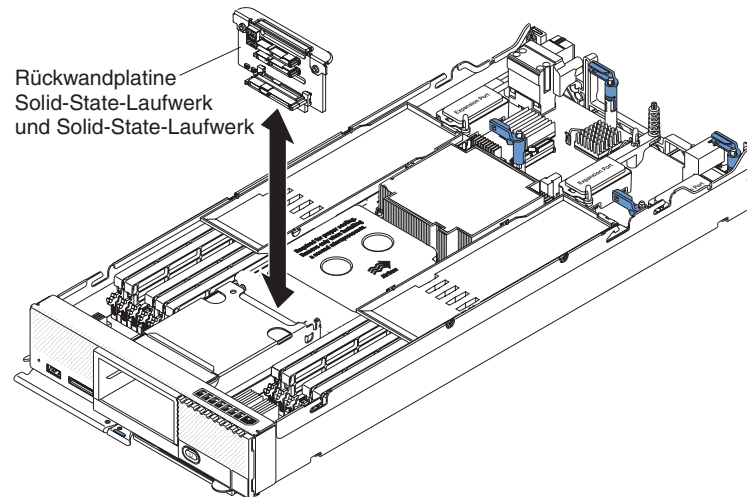
Gehen Sie wie folgt vor, um die Hot-Swap-fähige Speicherrückwandplatine zu installieren.

1. Entfernen Sie die Abdeckung (siehe „Verwaltungsknotenabdeckung entfernen“ auf Seite 411).
2. Richten Sie die Rückwandplatine mit dem Hot-Swap-fähigen Speichergehäuse und dem Anschluss auf der Systemplatine aus und drücken Sie die Rückwandplatine in Position, bis sie fest im Steckplatz sitzt.
3. Setzen Sie die Hot-Swap-fähigen Speicherlaufwerke und die Abdeckblenden der Speicherlaufwerke ein.

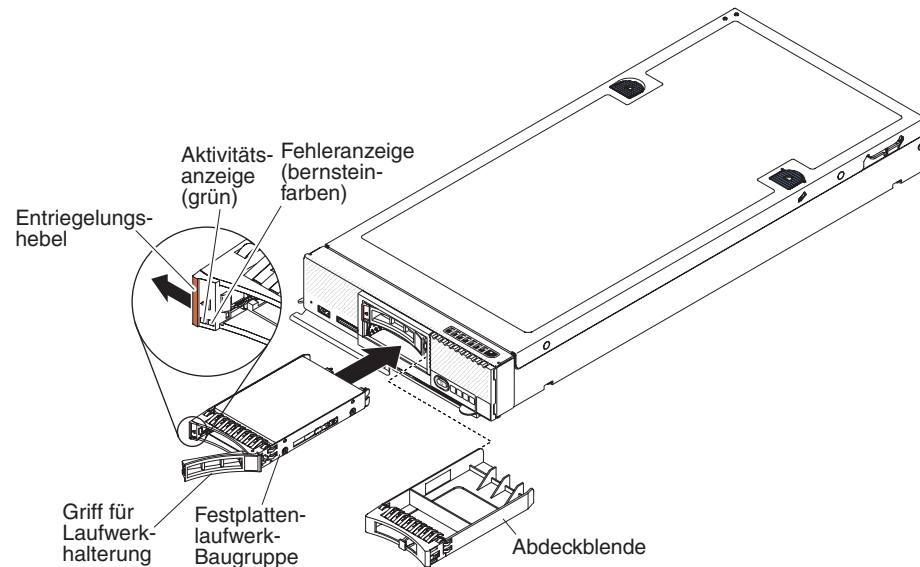
Gehen Sie wie folgt vor, um ein Hot-Swap-fähiges Speicherlaufwerk zu entfernen.

1. Drücken Sie den Entriegelungshebel (orange) am Speicherlaufwerk, um den Griff für die Laufwerkhalterung zu lösen.
2. Ziehen Sie am Entriegelungsgriff, um das Laufwerk aus der Speicherposition zu entfernen.

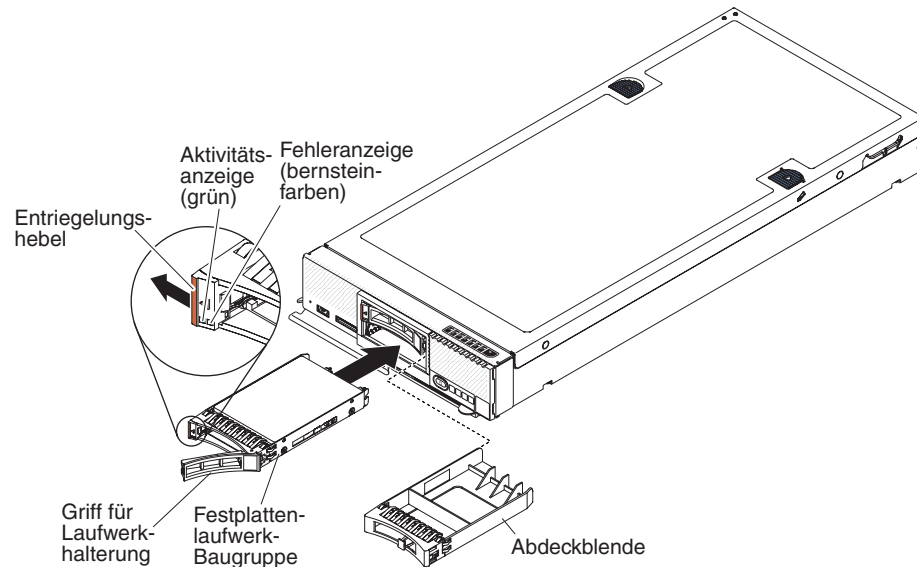
Gehen Sie wie folgt vor, um ein Hot-Swap-fähiges Speicherlaufwerk oder eine Laufwerkabdeckblende zu installieren.

1. Berühren Sie mit der antistatischen Schutzhülle, die das Hot-Swap-fähige Speicherlaufwerk enthält, eine *unlackierte* Metalloberfläche am IBM Flex System Enterprise Chassis oder eine *unlackierte* Metalloberfläche an anderen geerdeten Gehäusekomponenten. Entnehmen Sie dann das Laufwerk.

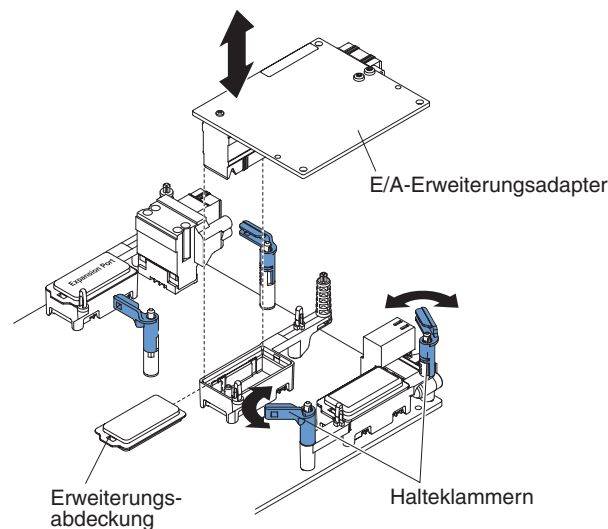
Gehen Sie wie folgt vor, um eine E/A-Erweiterungskarte zu entfernen.

1. Entfernen Sie die Abdeckung (siehe „Verwaltungsknotenabdeckung entfernen“ auf Seite 411).
2. Suchen Sie die E/A-Erweiterungsadapteranschlüsse (siehe „Anschlüsse auf der Systemplatine“ auf Seite 12).
3. Öffnen Sie die Halteklammern.
4. Heben Sie den E/A-Erweiterungsadapter aus dem Anschluss und entfernen Sie den Adapter dann aus dem Knoten. Möglicherweise ist es hilfreich, wenn Sie den Adapter vor und zurück bewegen, um ihn zu lösen.

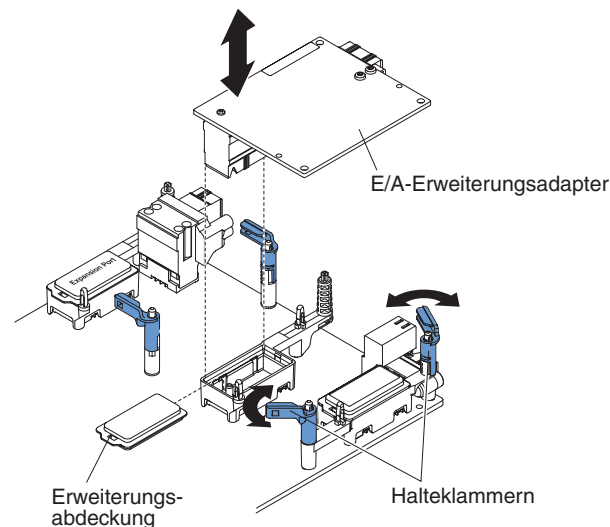
Gehen Sie wie folgt vor, um einen E/A-Erweiterungsadapter zu installieren:

1. Entfernen Sie die Abdeckung (siehe „Verwaltungsknotenabdeckung entfernen“ auf Seite 411).
2. Suchen Sie die E/A-Erweiterungsanschlüsse (siehe „Anschlüsse auf der Systemplatine“ auf Seite 12).

3. Entfernen Sie die Erweiterungsabdeckung vom Anschluss, falls eine vorhanden ist.
4. Berühren Sie mit der antistatischen Schutzhülle, die den Erweiterungsadapter enthält, eine *unlackierte* Metalloberfläche am IBM Flex System Enterprise Chassis oder eine *unlackierte* Metalloberfläche an anderen geerdeten Gehäusekomponenten. Entnehmen Sie dann den Erweiterungsadapter.

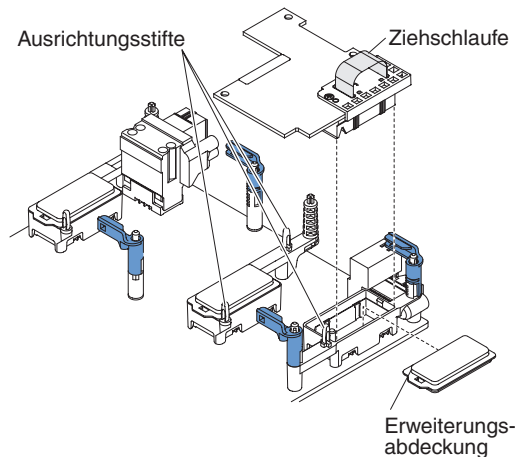
Führen Sie die folgenden Schritte aus, um einen IBM Flex System Manager-Netzwerkadapter zu entfernen.

1. Suchen Sie den IBM Flex System Manager-Netzwerkadapter-Anschluss (siehe „Anschlüsse auf der Systemplatine“ auf Seite 12).
2. Wenn über dem IBM Flex System Manager-Netzwerkadapter-Anschluss ein E/A-Erweiterungsadapter installiert ist, entfernen Sie ihn (siehe „E/A-Erweiterungsadapter entfernen“ auf Seite 437).
3. Verwenden Sie die Ziehschleife oben am IBM Flex System Manager-Netzwerkadapter, um ihn vom Anschluss abzuheben, und entfernen Sie den Adapter aus dem Verwaltungsknoten. Möglicherweise ist es hilfreich, wenn Sie den Adapter vor und zurück bewegen, um ihn zu lösen.
4. Installieren Sie bei Bedarf den E/A-Erweiterungsadapter (siehe „E/A-Erweiterungsadapter installieren“ auf Seite 437).

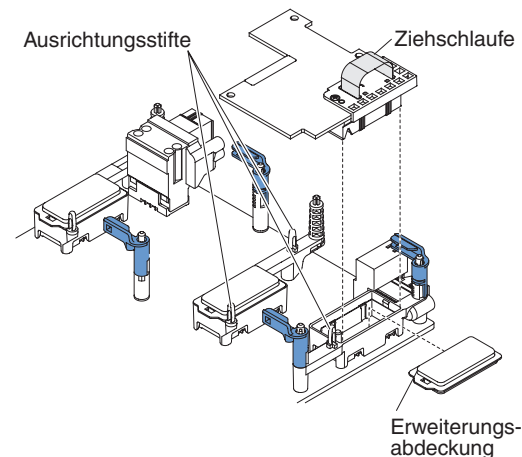
Führen Sie die folgenden Schritte aus, um einen IBM Flex System Manager-Netzwerkadapter zu installieren:

1. Suchen Sie den IBM Flex System Manager-Netzwerkadapter-Anschluss (siehe „Anschlüsse auf der Systemplatine“ auf Seite 12).
2. Wenn über dem IBM Flex System Manager-Netzwerkadapter-Anschluss ein E/A-Erweiterungsadapter installiert ist, entfernen Sie ihn (siehe „E/A-Erweiterungsadapter entfernen“ auf Seite 437).

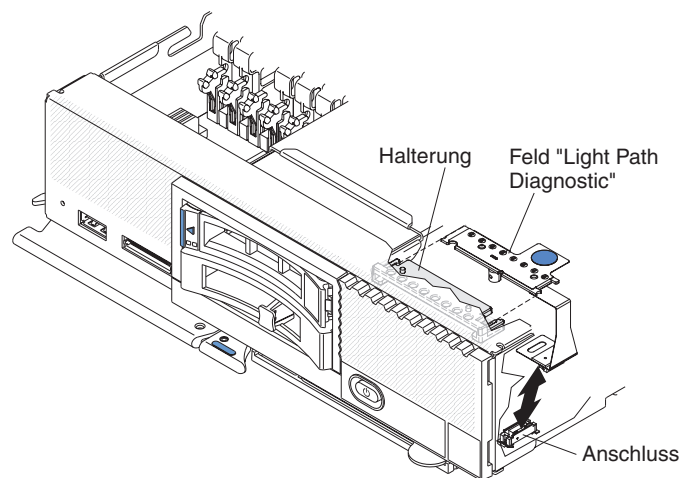
Gehen Sie wie folgt vor, um das Diagnosefeld "Light-Path Diagnostics" zu entfernen.

1. Entfernen Sie die Abdeckung (siehe „Verwaltungsknotenabdeckung entfernen“ auf Seite 411).
2. Ziehen Sie das Diagnosefeld "Light-Path Diagnostics" aus der Halterung.
3. Ziehen Sie das Kabel von der Systemplatine ab.

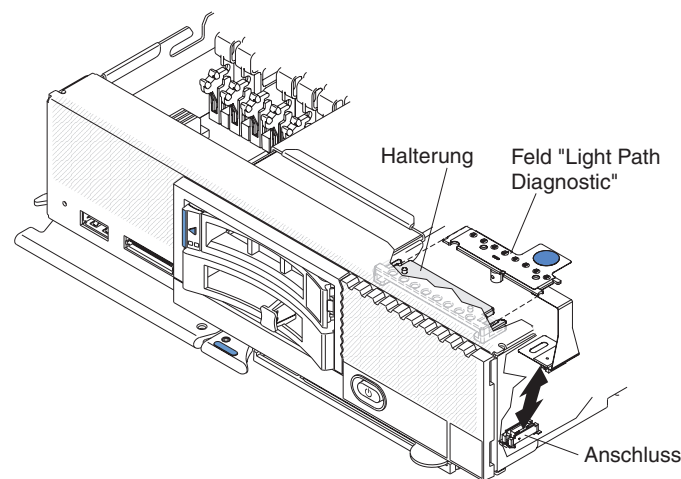
Gehen Sie wie folgt vor, um ein Diagnosefeld "Light-Path Diagnostics" zu installieren.

1. Entfernen Sie die Abdeckung (siehe „Verwaltungsknotenabdeckung entfernen“ auf Seite 411).
2. Schließen Sie das Kabel an der Systemplatine an.
3. Richten Sie das Diagnosefeld "Light-Path Diagnostics" an der Halterung aus.
4. Drücken Sie das Diagnosefeld "Light-Path Diagnostics" fest in die Halterung.

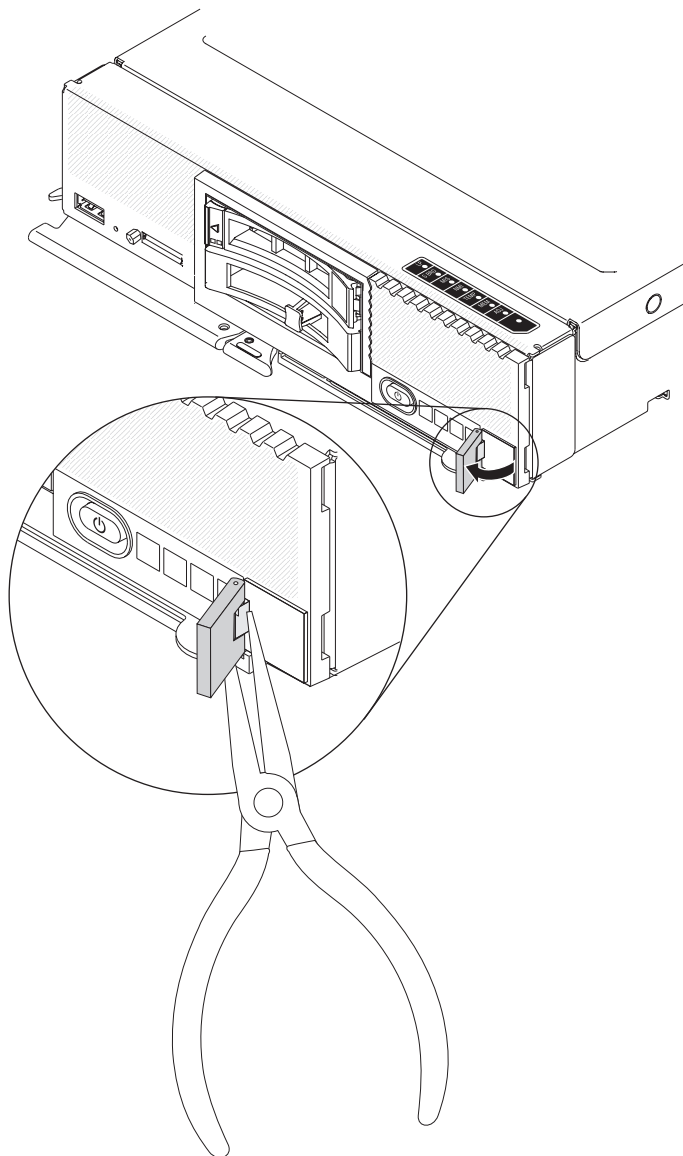
Gehen Sie wie folgt vor, um den RFID-Tag zu entfernen.

1. Wenn der RFID-Tag am Aufhängungspunkt befestigt ist, öffnen Sie den RFID-Tag.
2. Greifen Sie den Aufhängungspunkt vorsichtig mit einer Zange und ziehen Sie die Basis behutsam von der Frontblende.

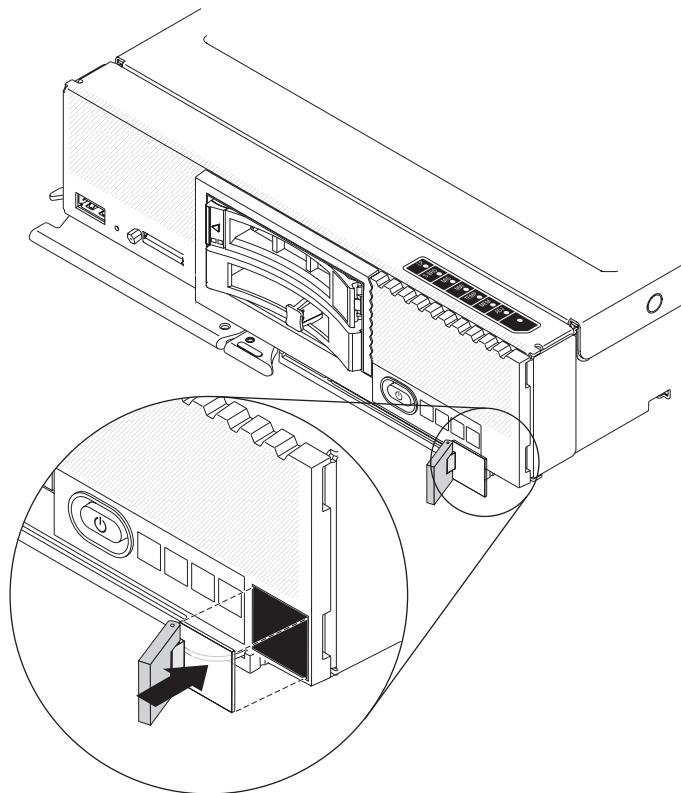
Gehen Sie wie folgt vor, um den RFID-Tag zu installieren.

1. Stellen Sie sicher, dass die Oberfläche, auf der Sie den RFID-Tag installieren, sauber und trocken ist.
2. Entfernen Sie den Träger der Klebeschicht von der Basis.
3. Positionieren Sie den RFID-Tag über dem Kennungsetikett an der Vorderseite der Frontblende.

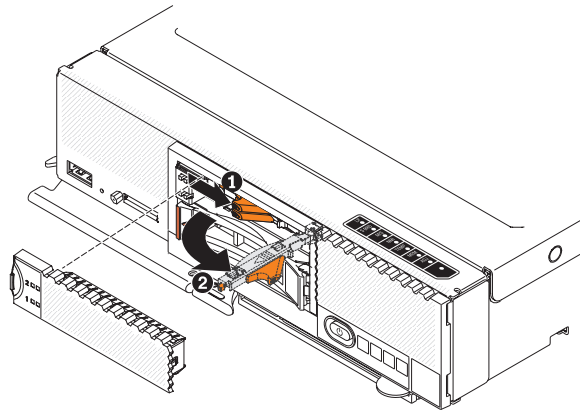
1. Entfernen Sie die Frontblende des Solid-State-Laufwerks von der Vorderseite des Knotens.
2. Drücken Sie für das zu entfernende Solid-State-Laufwerk den Entriegelungshebel nach rechts und drehen Sie das freie Ende des Sicherungshebels vom Server weg.

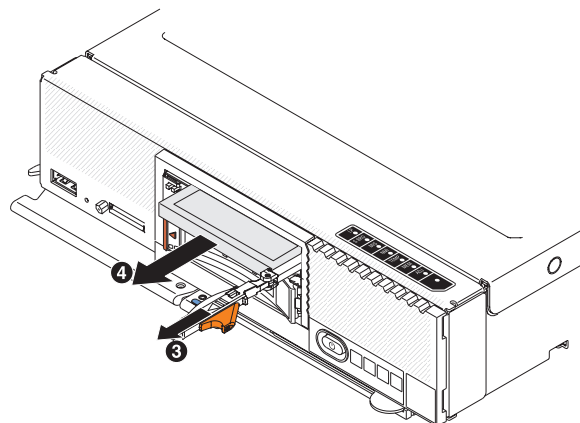
3. Ziehen Sie den Sicherungshebel zu sich, um das Solid-State-Laufwerk aus dem Schacht zu ziehen.

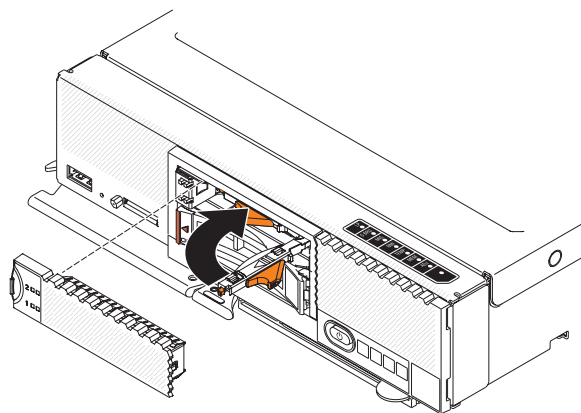
4. Schließen Sie den Sicherungshebel und sichern Sie ihn mit der Verriegelung.

Anmerkung: Möglicherweise müssen Sie die Verriegelung drücken, bevor Sie den Sicherungshebel schließen.

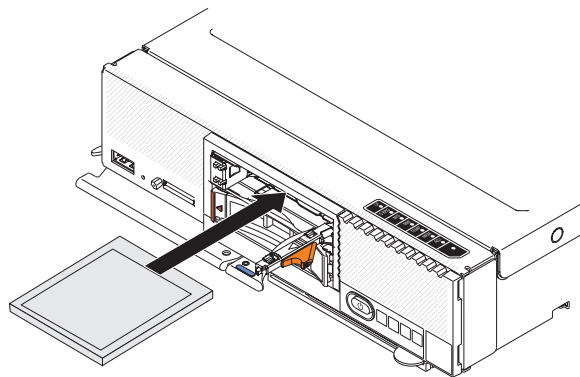
1. Berühren Sie mit der antistatischen Schutzhülle, die das Solid-State-Laufwerk enthält, eine *unlackierte* Metalloberfläche am Gehäuse oder eine *unlackierte* Metalloberfläche an anderen geerdeten Gehäusekomponenten. Entnehmen Sie dann das Solid-State-Laufwerk aus der Verpackung.
2. Schieben Sie das Solid-State-Laufwerk in den Schacht, bis es fest im Anschluss sitzt.

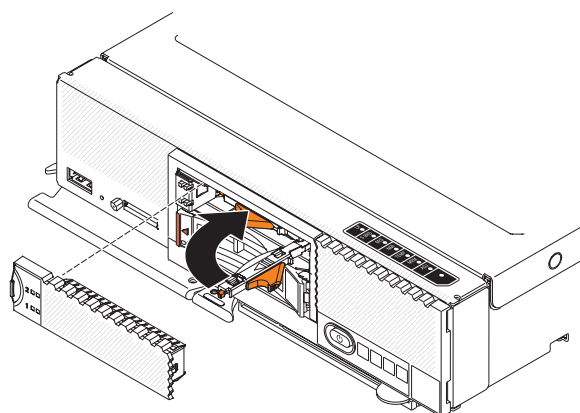
3. Wenn Sie ein zweites Solid-State-Laufwerk installieren müssen, wiederholen Sie die Schritte 1 auf Seite 447 bis 2 auf Seite 447.
4. Schließen Sie den Sicherungshebel und sichern Sie ihn mit der Verriegelung.

Anmerkung: Möglicherweise müssen Sie die Verriegelung drücken, bevor Sie den Sicherungshebel schließen.

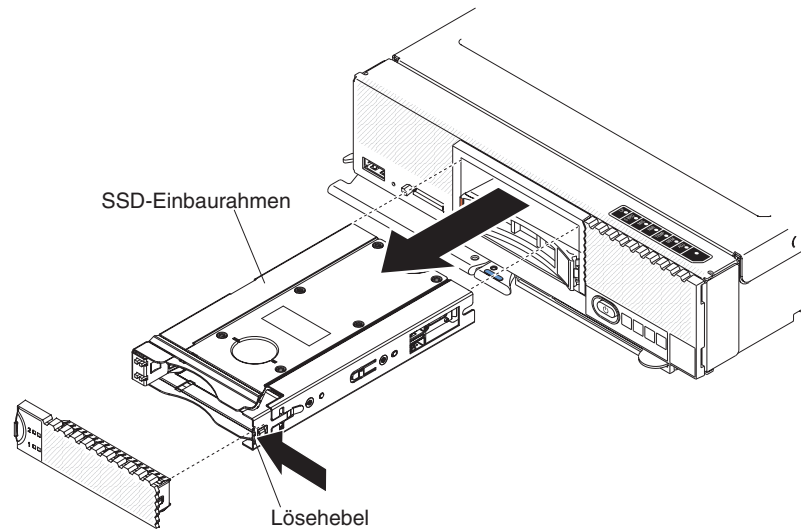
3. Stemmen Sie den Entriegelungshebel auf der rechten Seite des Einbaurahmens des Solid-State-Laufwerks vorsichtig mit einem Werkzeug auf, z. B. einem flachen Schraubendreher.
4. Ziehen Sie den Einbaurahmen des Solid-State-Laufwerks aus dem Knoten heraus.

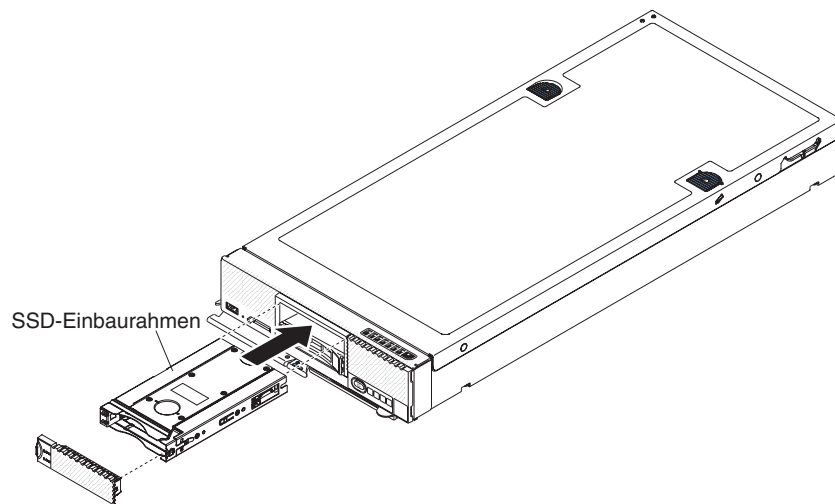
1. Entfernen Sie bei Bedarf die Frontblende des Solid-State-Laufwerks.
2. Schieben Sie den Einbaurahmen des Solid-State-Laufwerks in den Knoten, bis der Entriegelungshebel auf der rechten Seite des Einbaurahmens einrastet.
3. Ersetzen Sie die Solid-State-Laufwerke im Einbaurahmen (siehe „Solid-State-Laufwerk installieren“ auf Seite 447).
4. Ersetzen Sie die Frontblende des Solid-State-Laufwerks.
