IBM Flex System Manager Typ 7955, 8731 und 8734
Installations- und Wartungshandbuch

Vierte Ausgabe, August 2013

Diese Veröffentlichung ist eine Übersetzung des Handbuchs
IBM Flex System Manager Types 7955, 8731, and 8734, Installation and Service Guide,
IBM Teilenummer 88Y7643

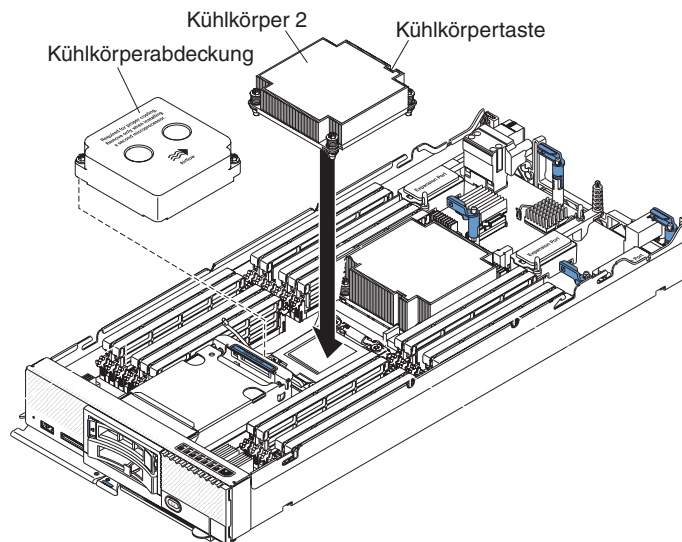
Gehen Sie wie folgt vor, um einen Mikroprozessor und einen Kühlkörper zu entfernen.

1. Entfernen Sie die Abdeckung (siehe „Verwaltungsknotenabdeckung entfernen“ auf Seite 411).
2. Suchen Sie den Mikroprozessor, der entfernt werden soll (siehe „Anschlüsse auf der Systemplatine“ auf Seite 12).
3. Entfernen Sie den Kühlkörper.

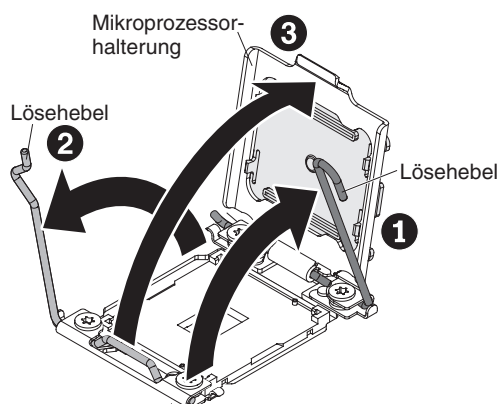
4. Öffnen Sie die Lösehebel am Stecksockel für den Mikroprozessor und die Mikroprozessorhalterung.

- a. Stellen Sie fest, welcher Lösehebel zuerst geöffnet werden muss, und öffnen Sie ihn. Dieser Lösehebel ist entsprechend gekennzeichnet.
- b. Öffnen Sie den zweiten Lösehebel am Mikroprozessorstecksockel.
- c. Öffnen Sie die Mikroprozessorhalterung.

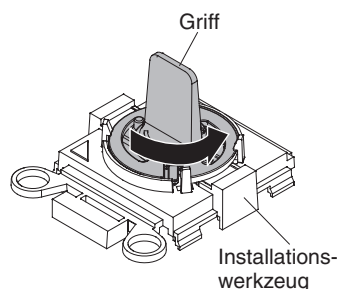
- a. Drehen Sie den Griff des Mikroprozessorwerkzeugs gegen den Uhrzeigersinn, damit er sich in der offenen Position befindet.

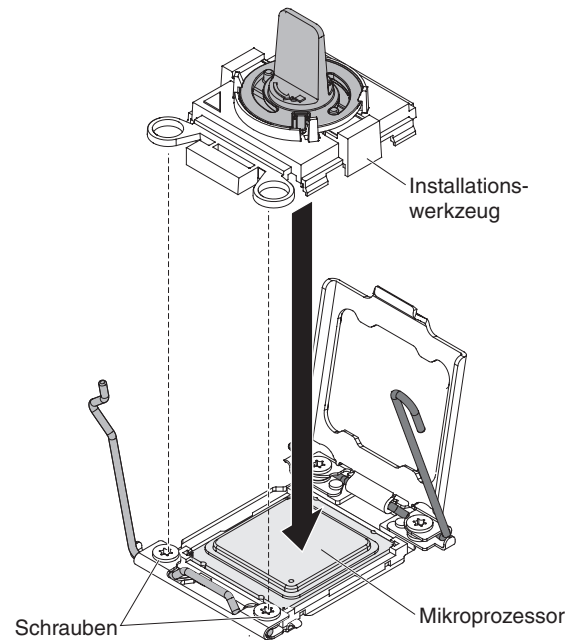
- b. Richten Sie das Installationswerkzeug mit den Ausrichtungsstiften am Stecksockel des Mikroprozessors aus und senken Sie das Werkzeug auf dem Mikroprozessor ab. Das Installationswerkzeug liegt nur bündig am Stecksockel

an, wenn es ordnungsgemäß ausgerichtet wurde.

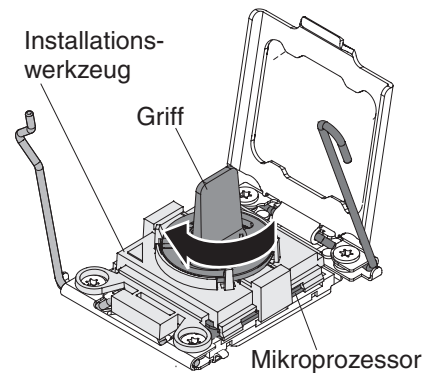
- c. Drehen Sie den Griff des Installationswerkzeugs im Uhrzeigersinn und heben Sie den Mikroprozessor aus dem Stecksockel.

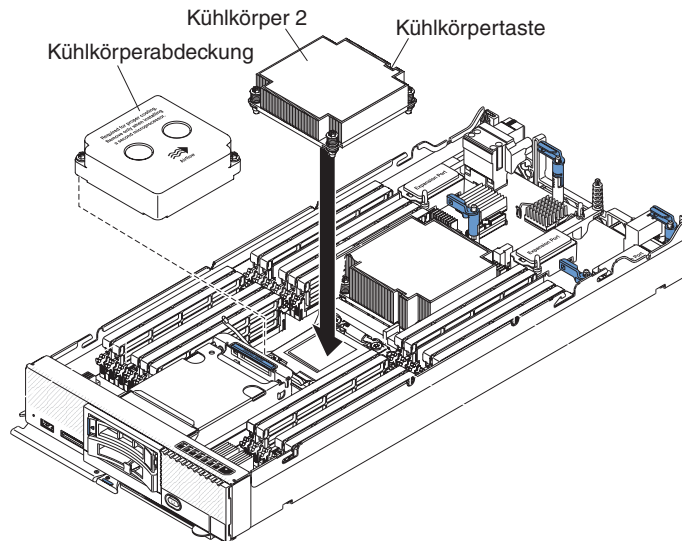
Gehen Sie wie folgt vor, um einen Mikroprozessor und einen Kühlkörper zu installieren.

1. Entfernen Sie die Abdeckung (siehe „Verwaltungsknotenabdeckung entfernen“ auf Seite 411).
2. Entfernen Sie die Kühlkörperabdeckung, falls vorhanden.
3. Öffnen Sie die Lösehebel am Stecksockel für den Mikroprozessor und die Mikroprozessorhalterung.

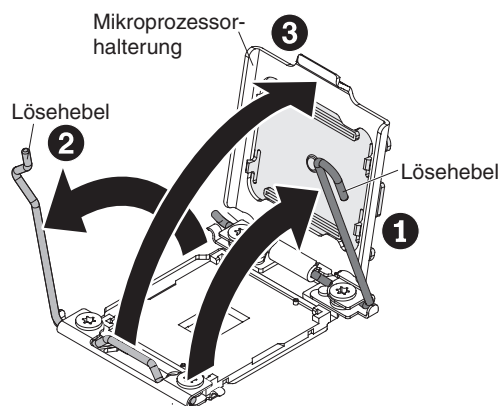
- a. Stellen Sie fest, welcher Lösehebel zuerst geöffnet werden muss, und öffnen Sie ihn. Dieser Lösehebel ist entsprechend gekennzeichnet.
 - b. Öffnen Sie den zweiten Lösehebel am Mikroprozessorstecksockel.
 - c. Öffnen Sie die Mikroprozessorhalterung.
4. Installieren Sie den Mikroprozessor wie folgt im Mikroprozessorstecksockel:

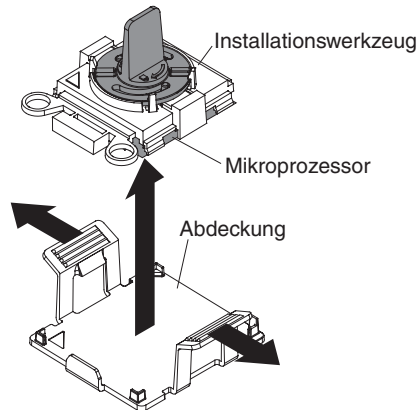
- a. Berühren Sie mit der antistatischen Schutzhülle, die den neuen Mikroprozessor enthält, eine *unlackierte* Oberfläche am Gehäuse oder eine *unlackierte* Metalloberfläche an anderen geerdeten Gehäusekomponenten. Entnehmen Sie dann den Mikroprozessor und das Installationswerkzeug vorsichtig aus der Verpackung.
- b. Lösen Sie die Seiten der Abdeckung und entfernen Sie die Abdeckung vom Installationswerkzeug. Der Mikroprozessor ist auf dem Installationswerkzeug vorinstalliert.

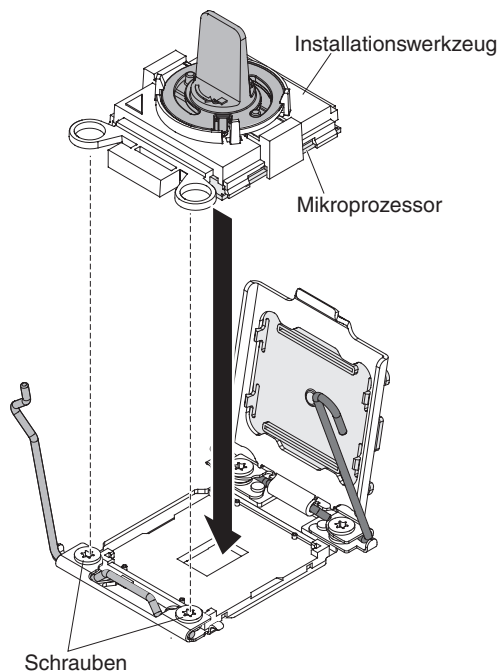
- c. Richten Sie das Installationswerkzeug am Mikroprozessorstecksockel aus. Das Installationswerkzeug liegt nur bündig am Stecksockel an, wenn es ordnungsgemäß ausgerichtet wurde.

- d. Drehen Sie den Griff des Installationswerkzeugs gegen den Uhrzeigersinn, um den Mikroprozessor in den Stecksockel einzusetzen. Der Mikroprozessor

ist mit einer Führung versehen, um sicherzustellen, dass er ordnungsgemäß installiert wird. Der Mikroprozessor sitzt nur bündig im Stecksockel, wenn er ordnungsgemäß installiert wurde.

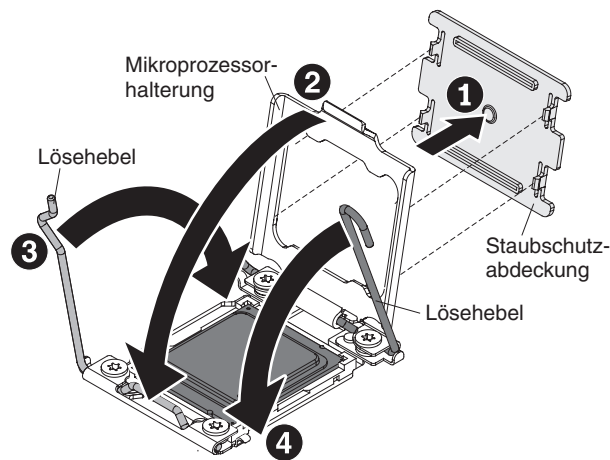
- Drücken Sie den Mikroprozessor nicht in den Stecksockel.
 - Stellen Sie sicher, dass der Mikroprozessor richtig im Stecksockel ausgerichtet ist, bevor Sie die Mikroprozessoralterung schließen.
 - Berühren Sie nicht die Wärmeleitpaste am Boden des Kühlkörpers oder auf dem Mikroprozessor. Durch Berühren der Wärmeleitpaste wird diese verunreinigt.
5. Schließen Sie die Halterung am Mikroprozessorstecksockel und die Lösehebel für den Mikroprozessor.

- a. Schließen Sie die Mikroprozessoralterung am Mikroprozessorstecksockel.
- b. Stellen Sie fest, welcher Lösehebel zuerst geschlossen werden muss, und schließen Sie ihn. Dieser Lösehebel ist entsprechend gekennzeichnet.
- c. Schließen Sie den zweiten Lösehebel am Mikroprozessorstecksockel.
- d. Wenn über der Mikroprozessoralterung eine Stecksockelabdeckung installiert ist, wird diese beim Schließen der Halterung freigegeben. Entfernen Sie die Stecksockelabdeckung aus dem Rechenknoten und bewahren Sie sie an einem sicheren Ort auf.

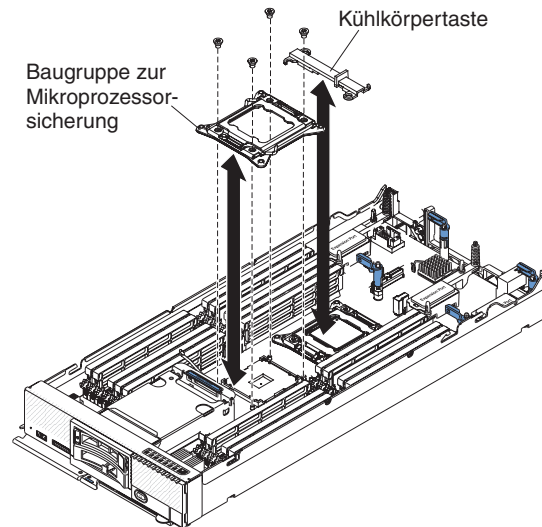
Gehen Sie wie folgt vor, um die Sicherungsbaugruppe des Mikroprozessors zu entfernen.

1. Entfernen Sie die Abdeckung (siehe „Verwaltungsknotenabdeckung entfernen“ auf Seite 411).
2. Suchen Sie den Mikroprozessoranschluss auf der Systemplatine (siehe „Anschlüsse auf der Systemplatine“ auf Seite 12).
3. Falls ein Mikroprozessor und ein Kühlkörper installiert sind, entfernen Sie sie (siehe „Mikroprozessor und Kühlkörper entfernen“ auf Seite 450).
4. Entfernen Sie den Kühlkörperschlüssel von den Sicherungsbaugruppen des Mikroprozessors und bewahren Sie sie an einem sicheren Ort auf.
5. Entfernen Sie die vier Schrauben, die die Sicherungsbaugruppe des Mikroprozessors sichern, mit einem T20-Torxschraubendreher.

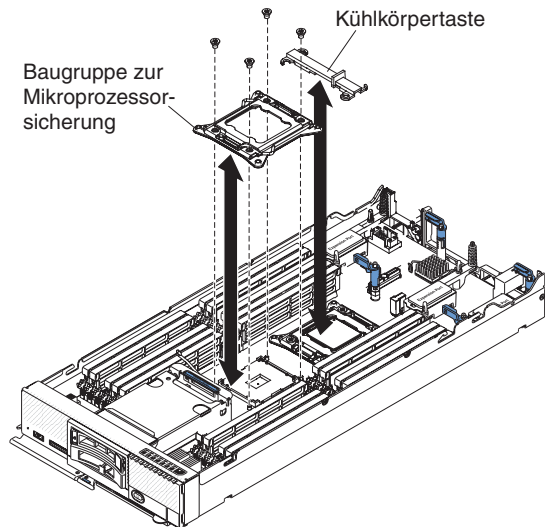
Gehen Sie wie folgt vor, um die Sicherungsbaugruppe eines Mikroprozessors zu installieren.

1. Entfernen Sie die Abdeckung (siehe „Verwaltungsknotenabdeckung entfernen“ auf Seite 411).
2. Stellen Sie sicher, dass sich die Lösehebel des Stecksockel für den Mikroprozessor in der offenen Position befinden.
3. Richten Sie die Sicherungsbaugruppe des Mikroprozessors auf der Systemplatine aus.

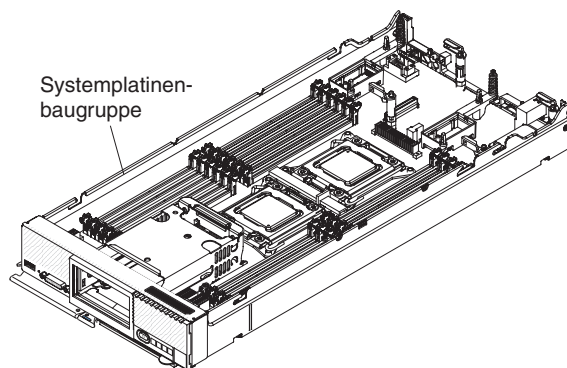
Gehen Sie wie folgt vor, um die Systemplatinenbaugruppe zu installieren:

1. Installieren Sie alle in der folgenden Liste aufgeführten Komponenten, die Sie von der alten Systemplatinenbaugruppe entfernt haben, auf die neue Systemplatinenbaugruppe.
 - DIMMs und Luftführungen (siehe „DIMM installieren“ auf Seite 425).
 - IBM Flex System Manager-Netzwerkadapter (siehe „IBM Flex System Manager-Netzwerkadapter installieren“ auf Seite 440).
 - E/A-Erweiterungsadapter (siehe „E/A-Erweiterungsadapter installieren“ auf Seite 437).

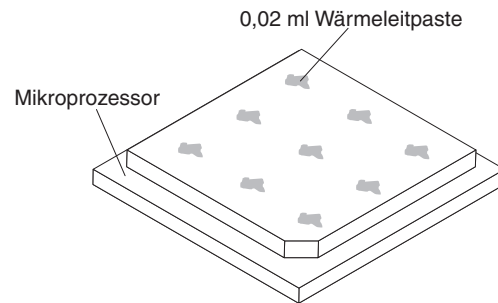
4. Wischen Sie die Wärmeleitpaste mit einem sauberen Bereich des Reinigungstuchs vom Mikroprozessor. Entsorgen Sie das Reinigungstuch, wenn Sie die Wärmeleitpaste vollständig entfernt haben.

5. Setzen Sie mithilfe der Spritze für die Wärmeleitpaste neun Punkte mit je 0,02 ml Paste und gleichem Abstand auf die Oberseite des Mikroprozessors.

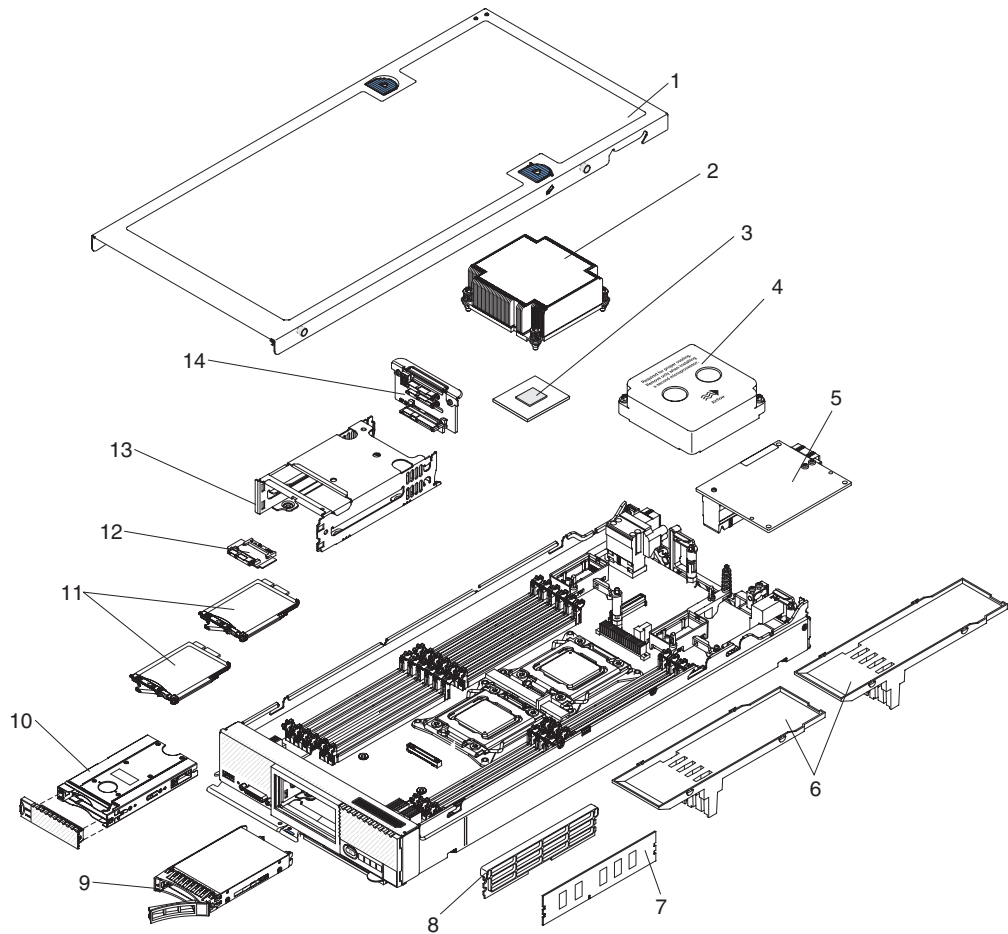
## Austauschbare Verwaltungsknotenkomponenten

Die austauschbaren Komponenten umfassen Verbrauchsmaterial, Strukturteile und durch den Kunden austauschbare Funktionseinheiten (Customer Replaceable Units, CRUs):
