Power Systems

*Noeud de traitement IBM Flex System
p270 : Guide d'installation et de
maintenance*

IBM

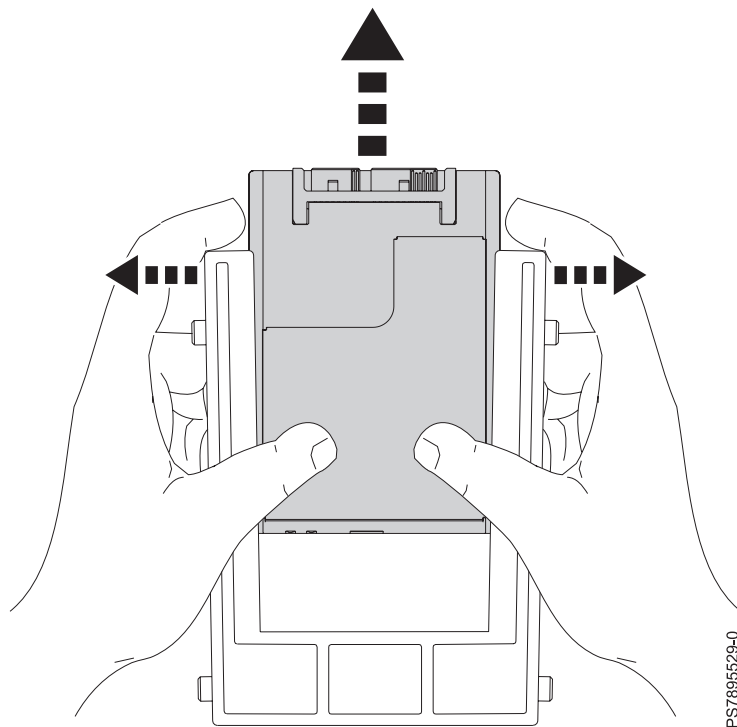
Figure 12. Retrait d'une unité SSD SATA
